Pinturas

Detección de suciedad de masilla a tiempo real en el origen

NT078 (proyecto realizado en colaboración con NUTAI)

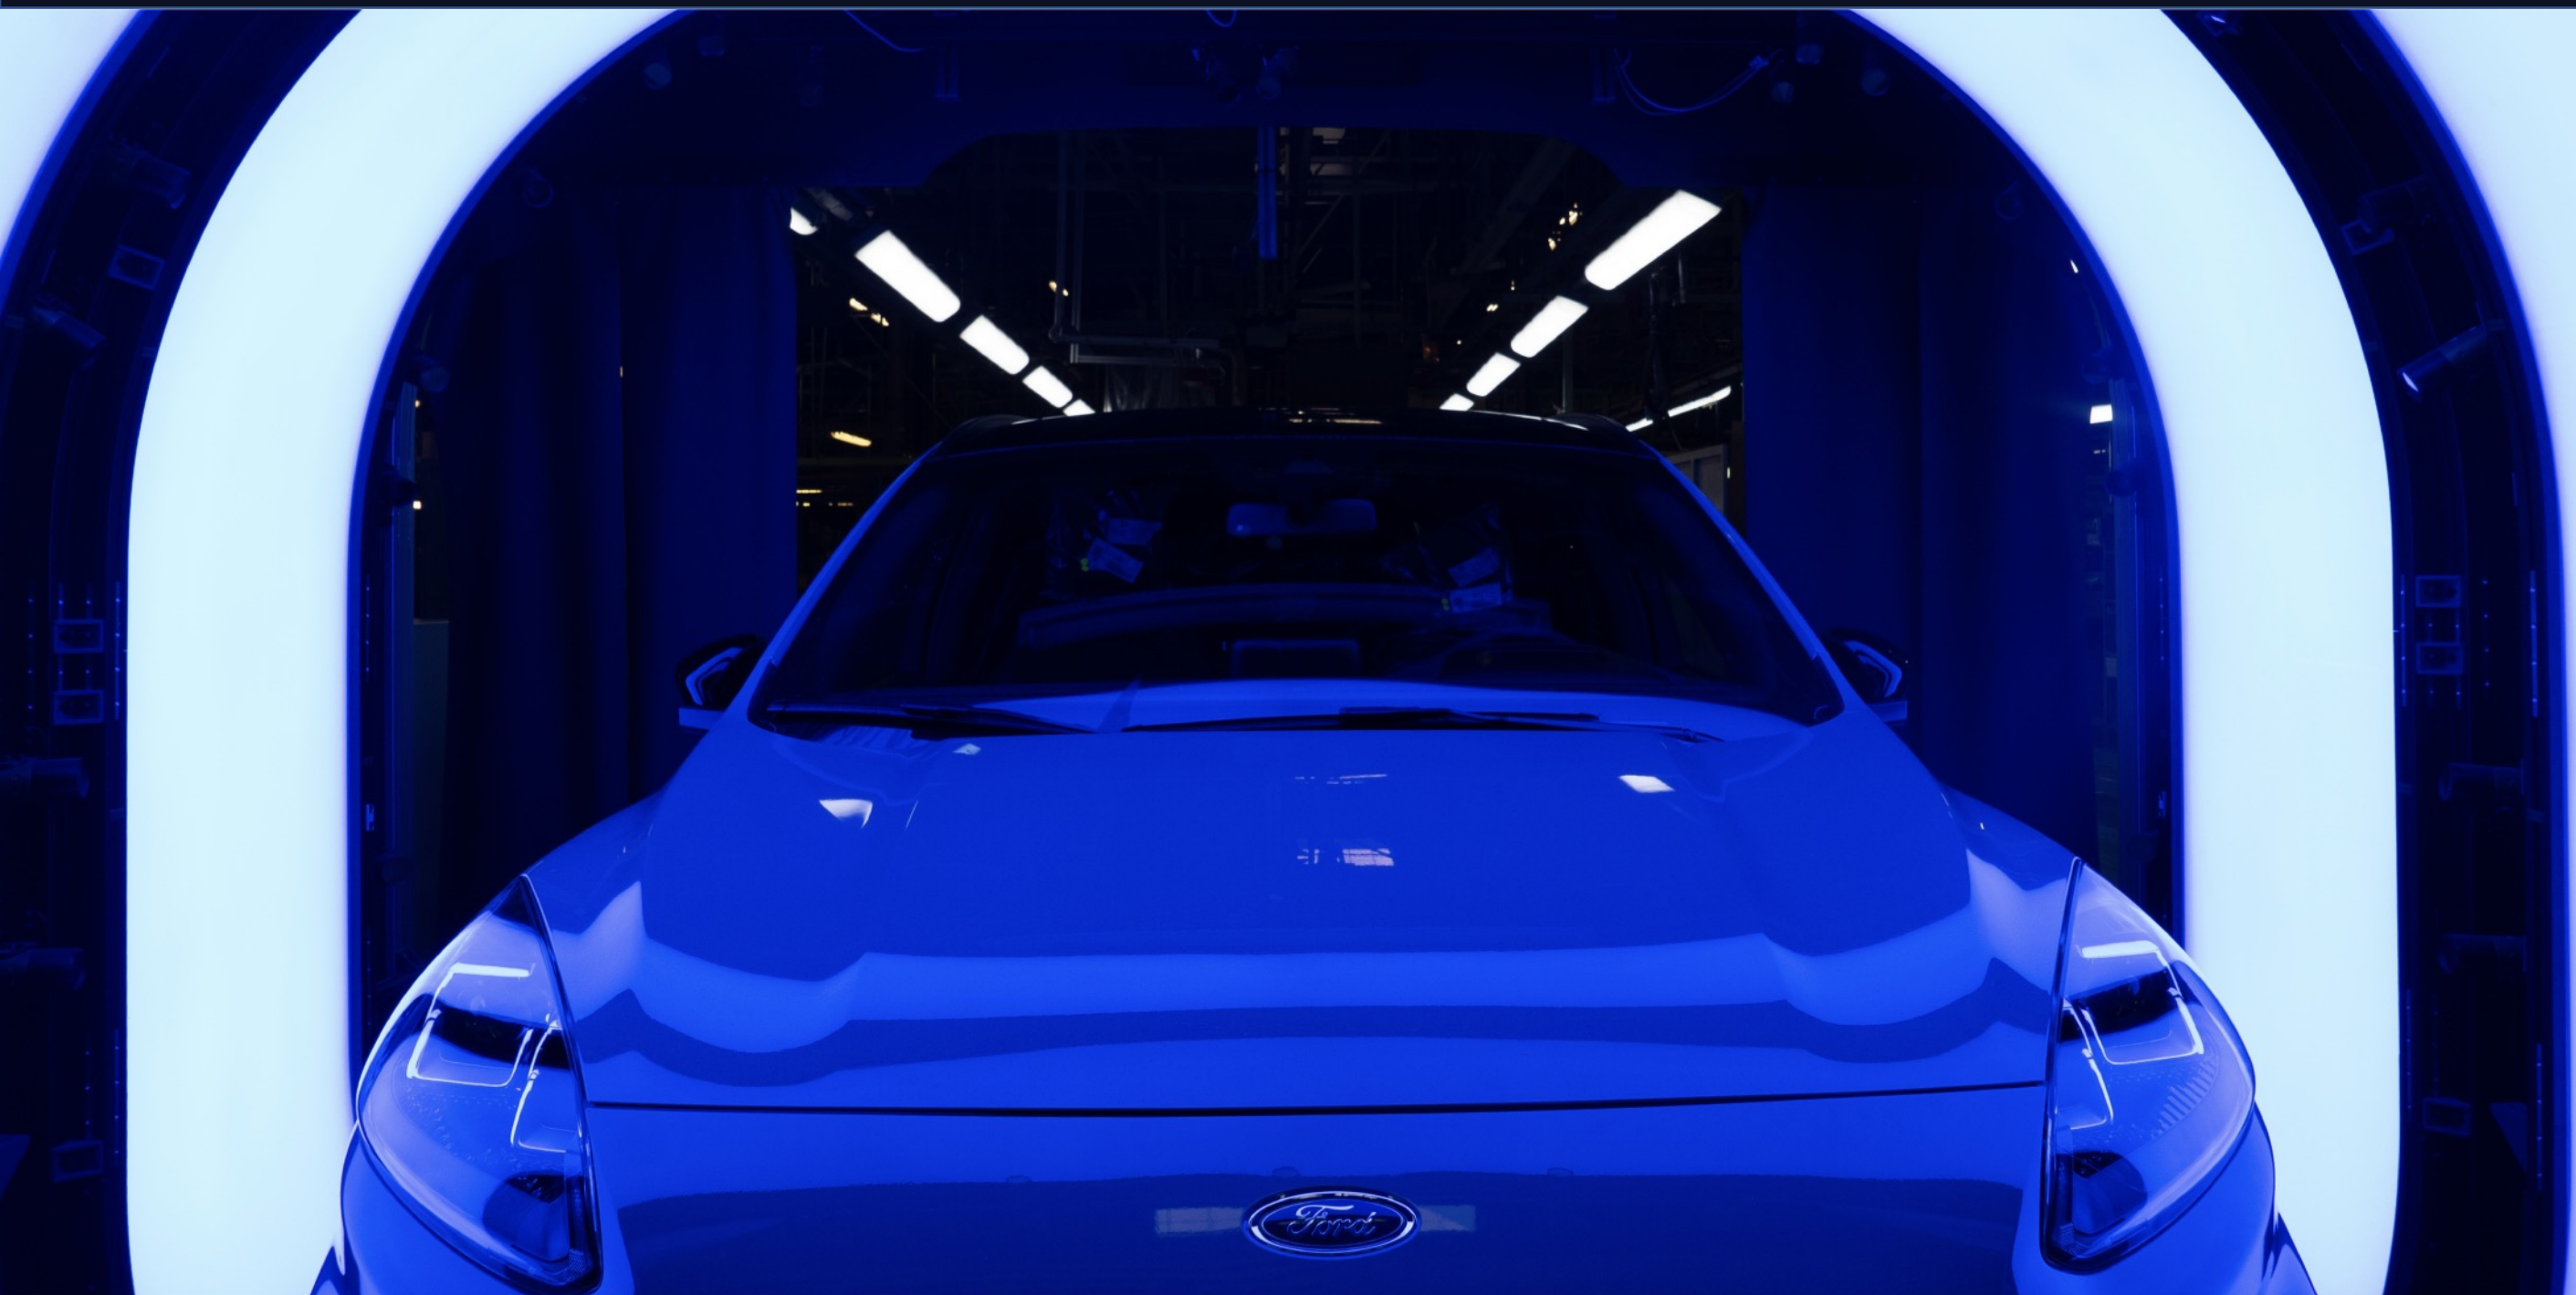
El objetivo de este proyecto ha consistido en desarrollar una solución técnica que permita conocer la localización de la causa raíz de cada suciedad. La propuesta incluía tomar una foto justo en el momento en que la carrocería se hubiera posicionado, esperar a que se realizara el proceso de sellado, y tomar otra foto idéntica justo antes de que la carrocería se liberase.

Estas dos fotografías se pueden restar pixel a pixel. Si no se ha producido ningún defecto, la imagen debe salir completamente negra.

De lo contrario, se observarán hebras de masilla como blanco sobre negro.

La dificultad de esta prueba de concepto se encontraba en los falsos positivos que podían darse, debido a reflejos que no estuvieran al inicio de ciclo y que sí aparecieran después de terminar el ciclo o viceversa. En estos casos, serían detectados como suciedad de masilla y el sistema se pararía sin necesidad.

Se espera tener un sistema fiable que pueda detectar, en una zona determinada de la carrocería, las suciedades de masilla justo al finalizar el ciclo, con el fin de que el operario pueda analizar de dónde han venido esas hebras de masilla y reprogramar el robot para que no se vuelvan a producir.
