## Prensas y Carrocerías

### PoC para el control de rebose de sellador con Smart Cámara de 12 Mpx en la línea 5B

#### NT115 (proyecto realizado en colaboración con VISIA)

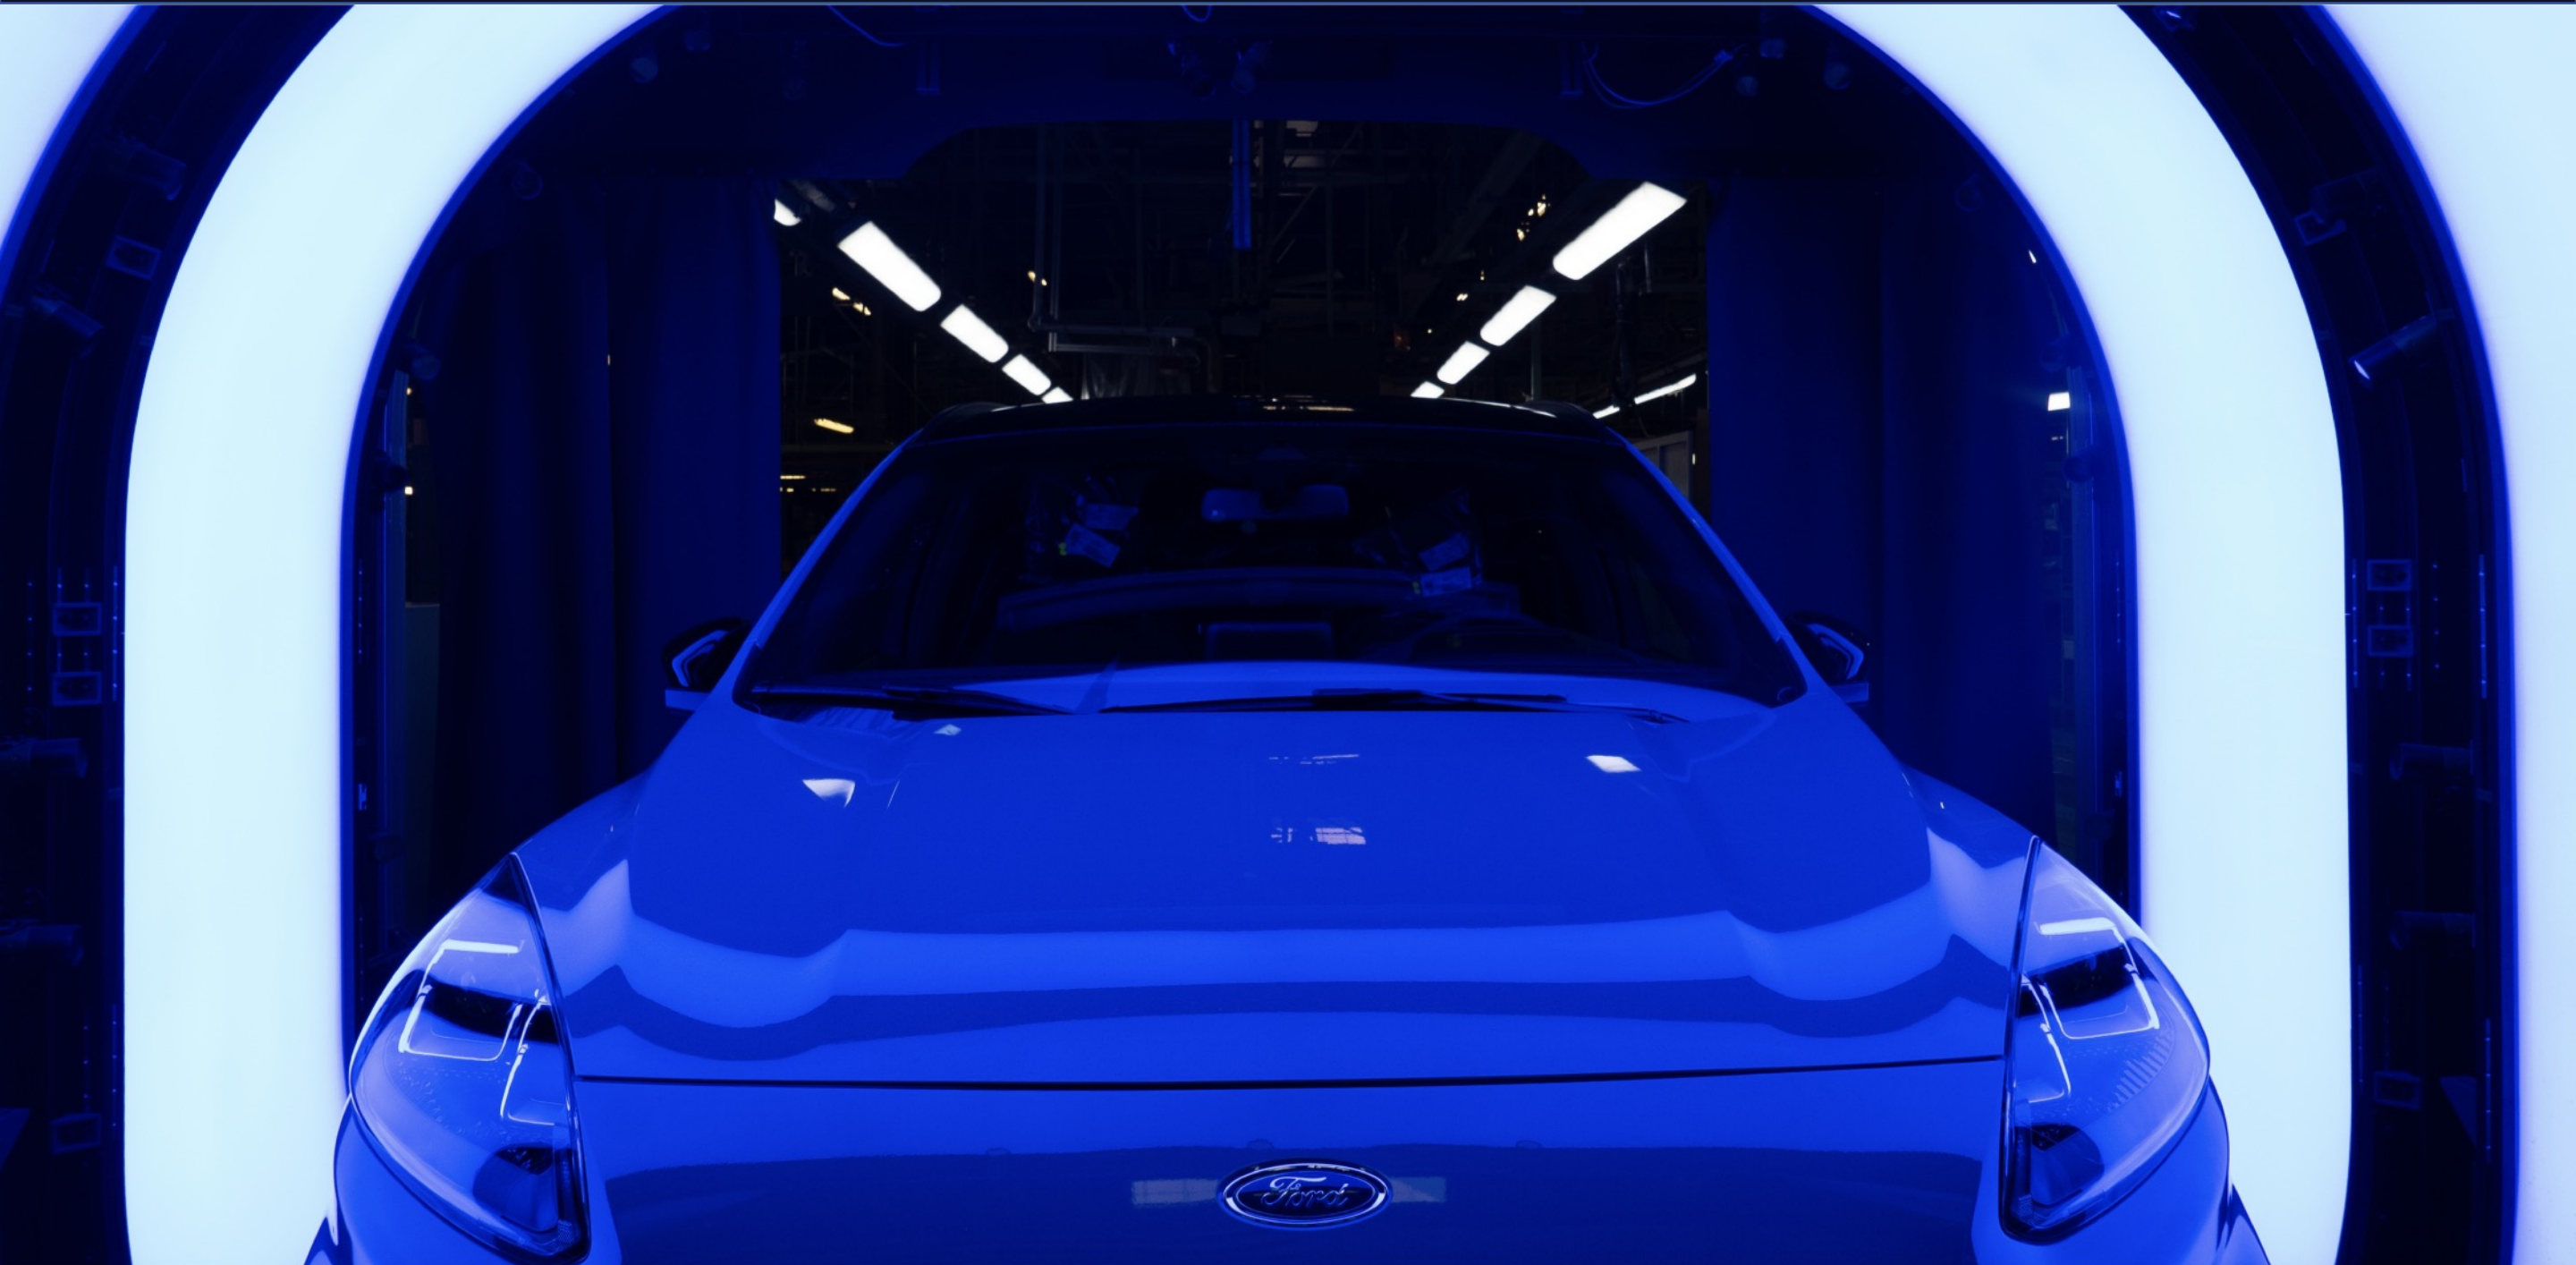
La prueba de concepto incluía la instalación de una cámara inteligente de Cognex de alta resolución en color de 12 Mpx, que fuera capaz de visualizar en una sola foto el perfil completo de la puerta.

El riesgo tecnológico de este proyecto radicaba en el nivel de resolución y la correcta iluminación para ver el perfil completo de la puerta, incluido el marco superior.

- Ha sido necesario adaptar el *layout* de la operación para que el vallado no entrase en cuadro con la imagen de la puerta
- Se ha concluido que se requiere una distancia de enfoque mínima de 1,3 metros entre cámara y pieza
- Se han recortado las piezas de teflón sobre las que se apoya la pieza, ya que dificultaban la inspección provocando sombras.
