Montaje

Visión artificial aplicada a la mejora de calidad en el ensamblado de piezas exteriores

NT033

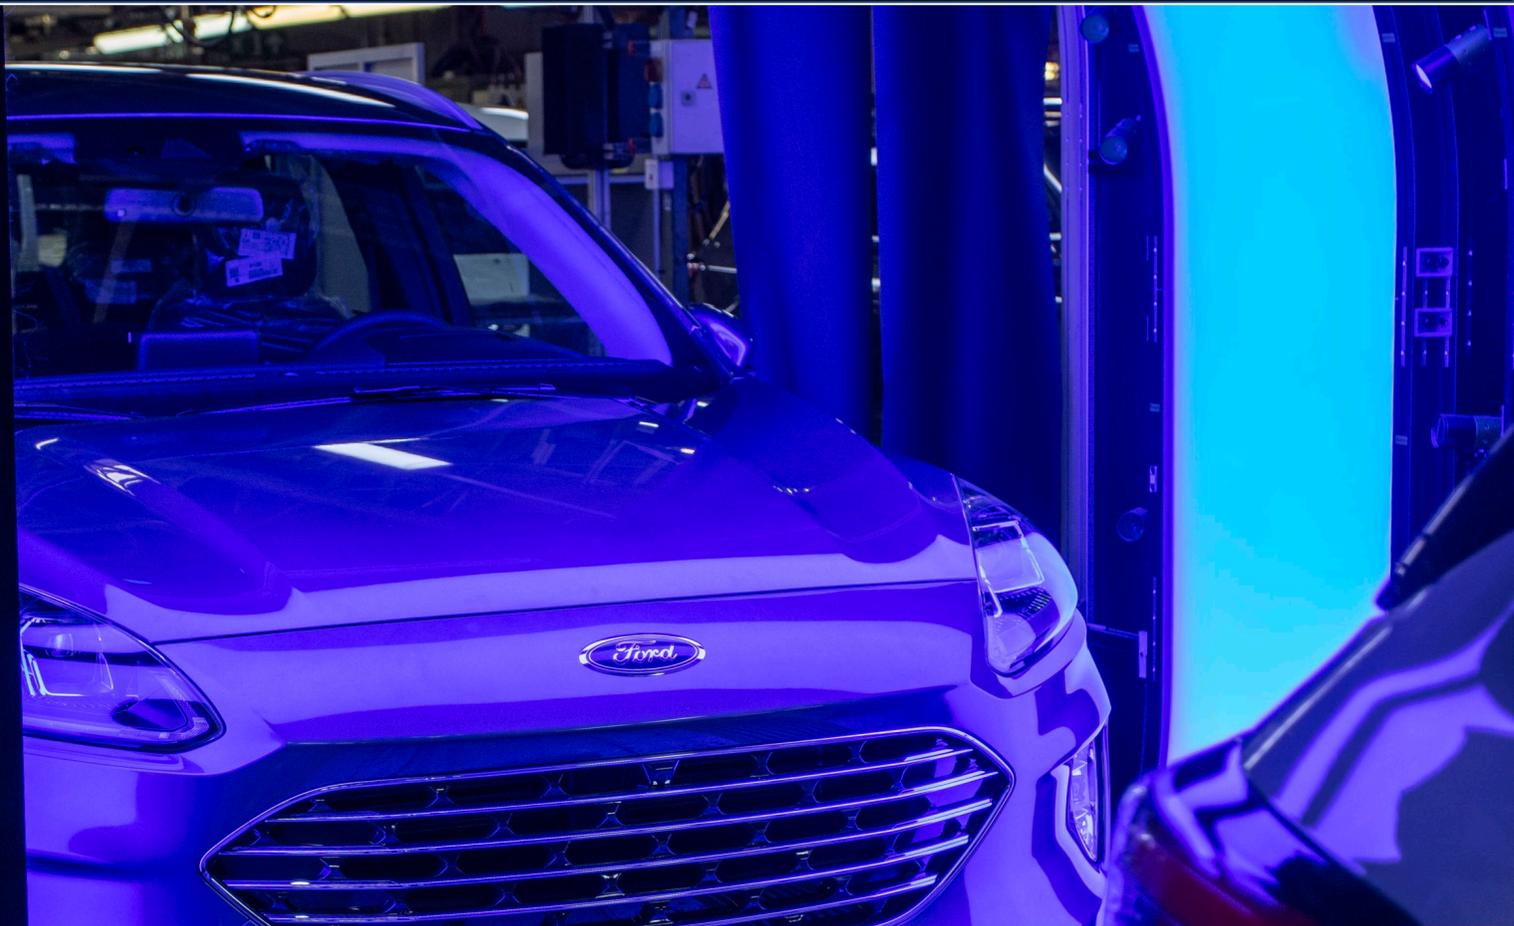
Se estudió la posibilidad de procesar las imágenes obtenidas en el sistema *Flash and Gap* de la OK line.

Este sistema proporcionaba varias ventajas como la adquisición de datos de 30 cámaras, la obtención de imagen exacta del coche mediante pulsos de captura, y la independencia lumínica.
