Prensas y Carrocerías

Visión Artificial en el sellado para puertas del Kuga

NT015 (proyecto realizado en colaboración con MONCOBRA e ITERCON)

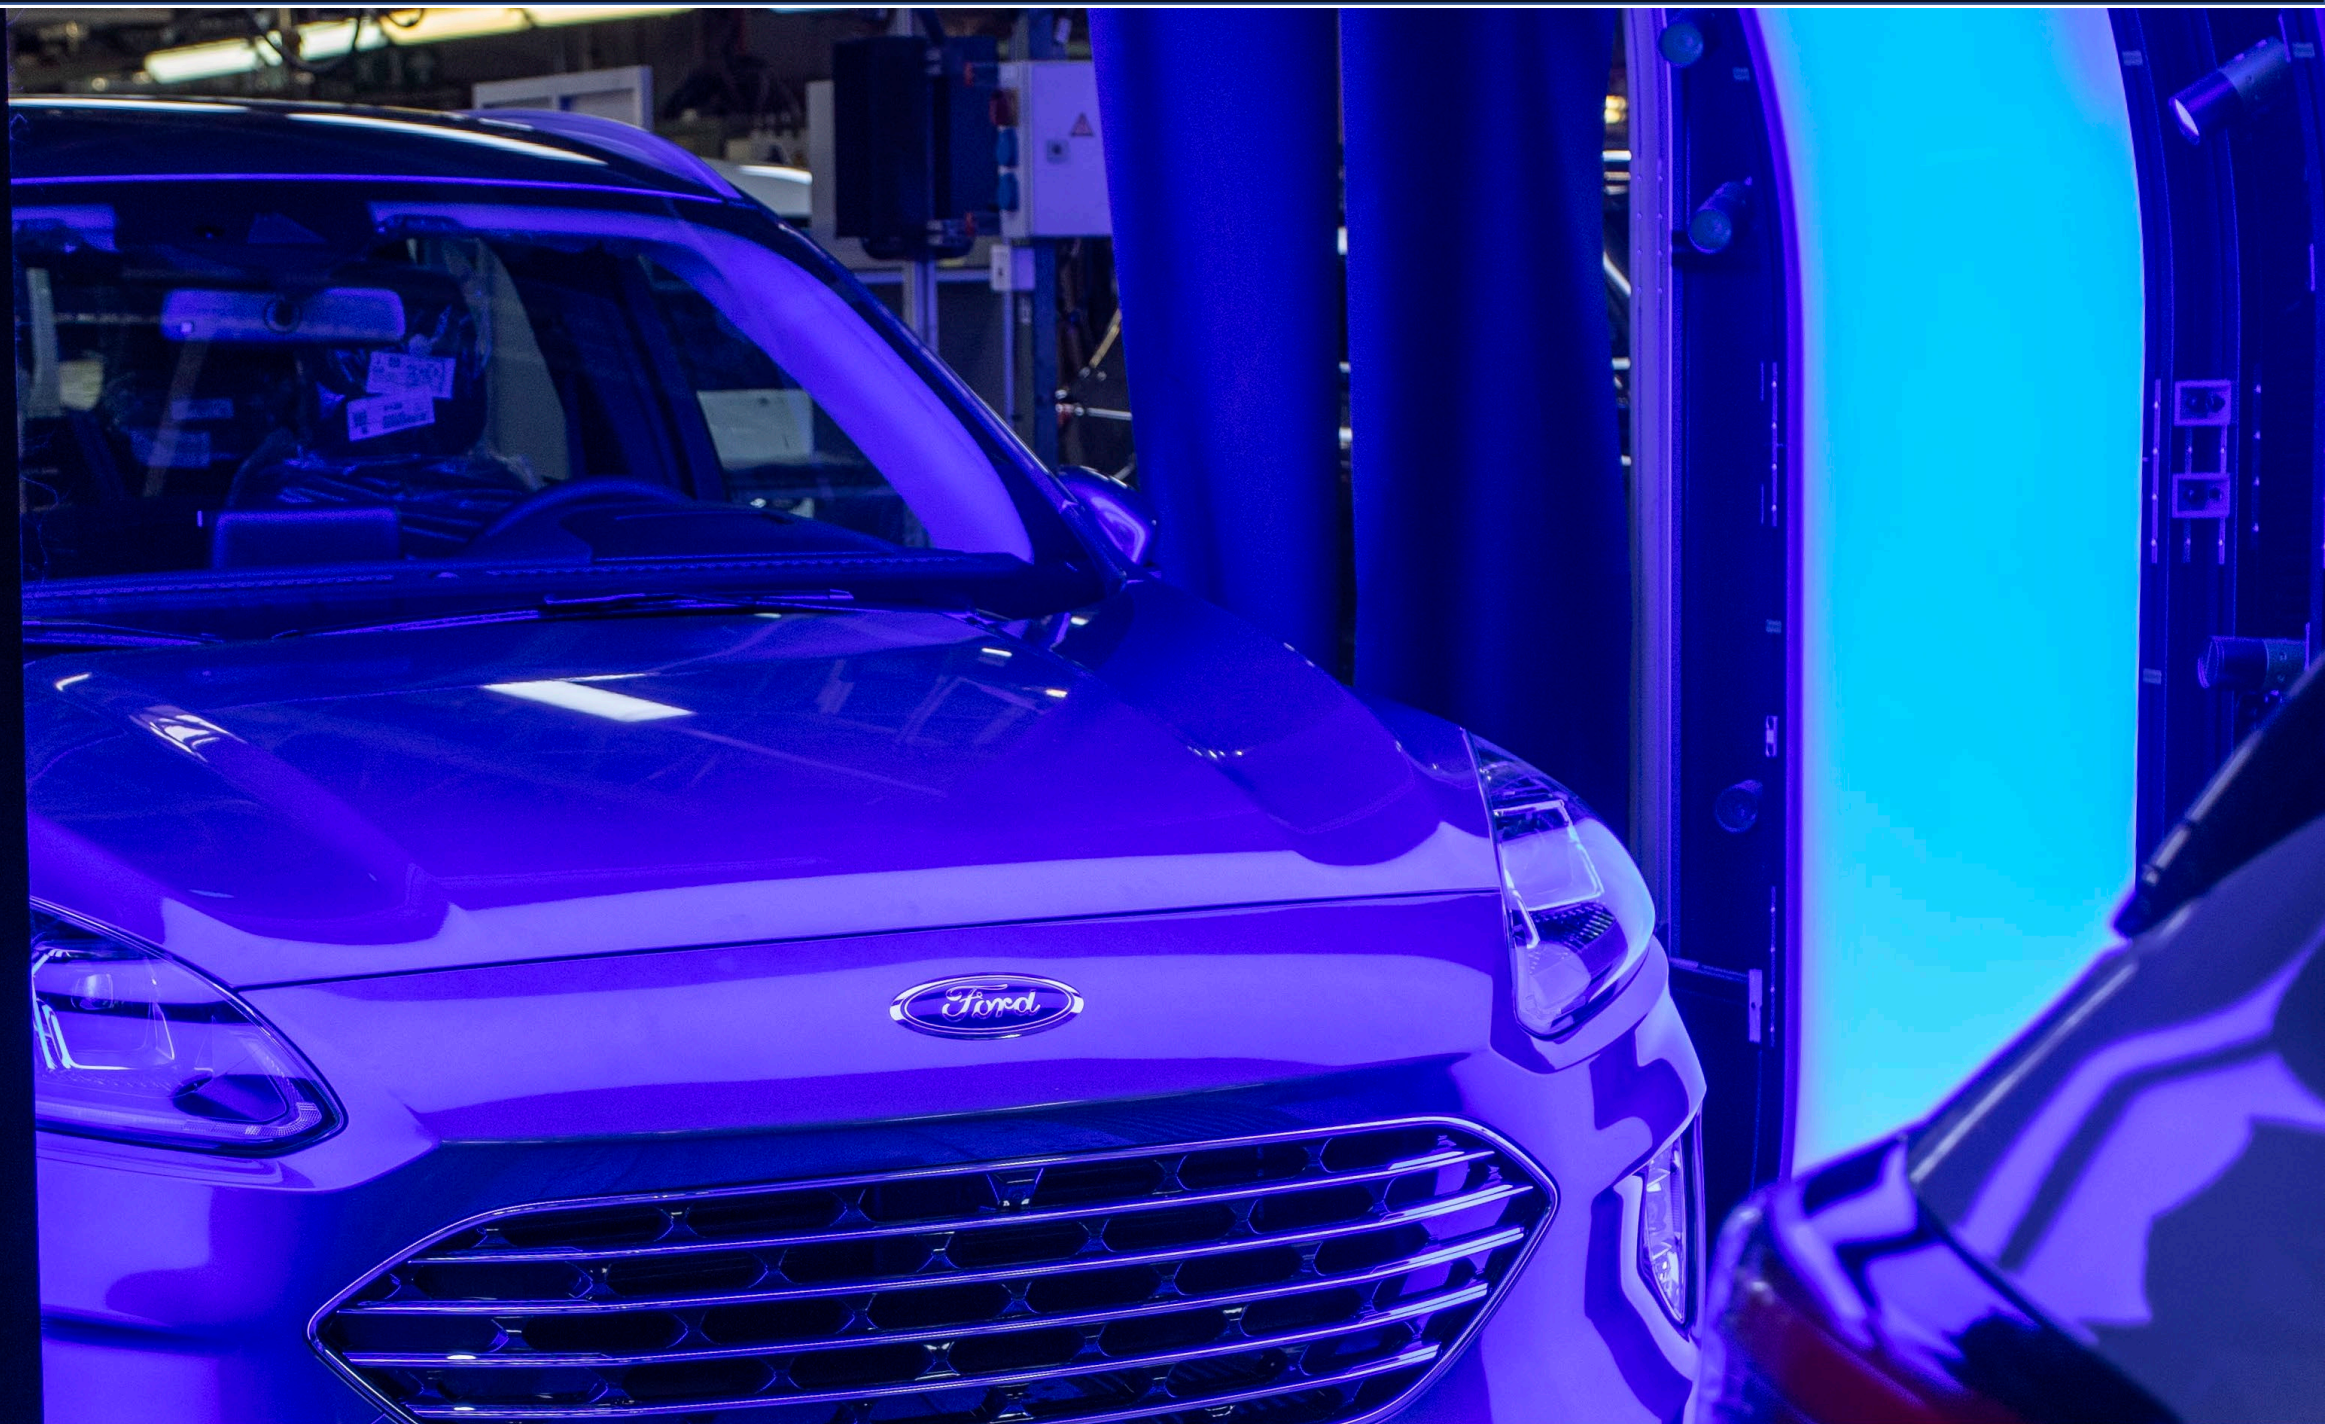
Tras el estudio y análisis de las diferentes posibilidades, se desarrolló un sistema de visión artificial con sensores.

Esta solución permite obtener las imágenes en tiempo real de las puertas que se deben inspeccionar.

1. Desarrollo del sistema de visión
2. Desarrollo del algoritmo de detección
3. Desarrollo del sistema de iluminación

Tras diferentes pruebas y validaciones, la solución permite visualizar y detectar los defectos.

El sistema es capaz de inspeccionar el 100% de las puertas producidas y detectar los errores de la aplicación del sellador por parte del robot.
