### Desarrollo de un sistema de posicionado 3D de herramientas para su correlación con defectos en la superficie de carrocería

#### NT062 (proyecto realizado en colaboración con VISIA)

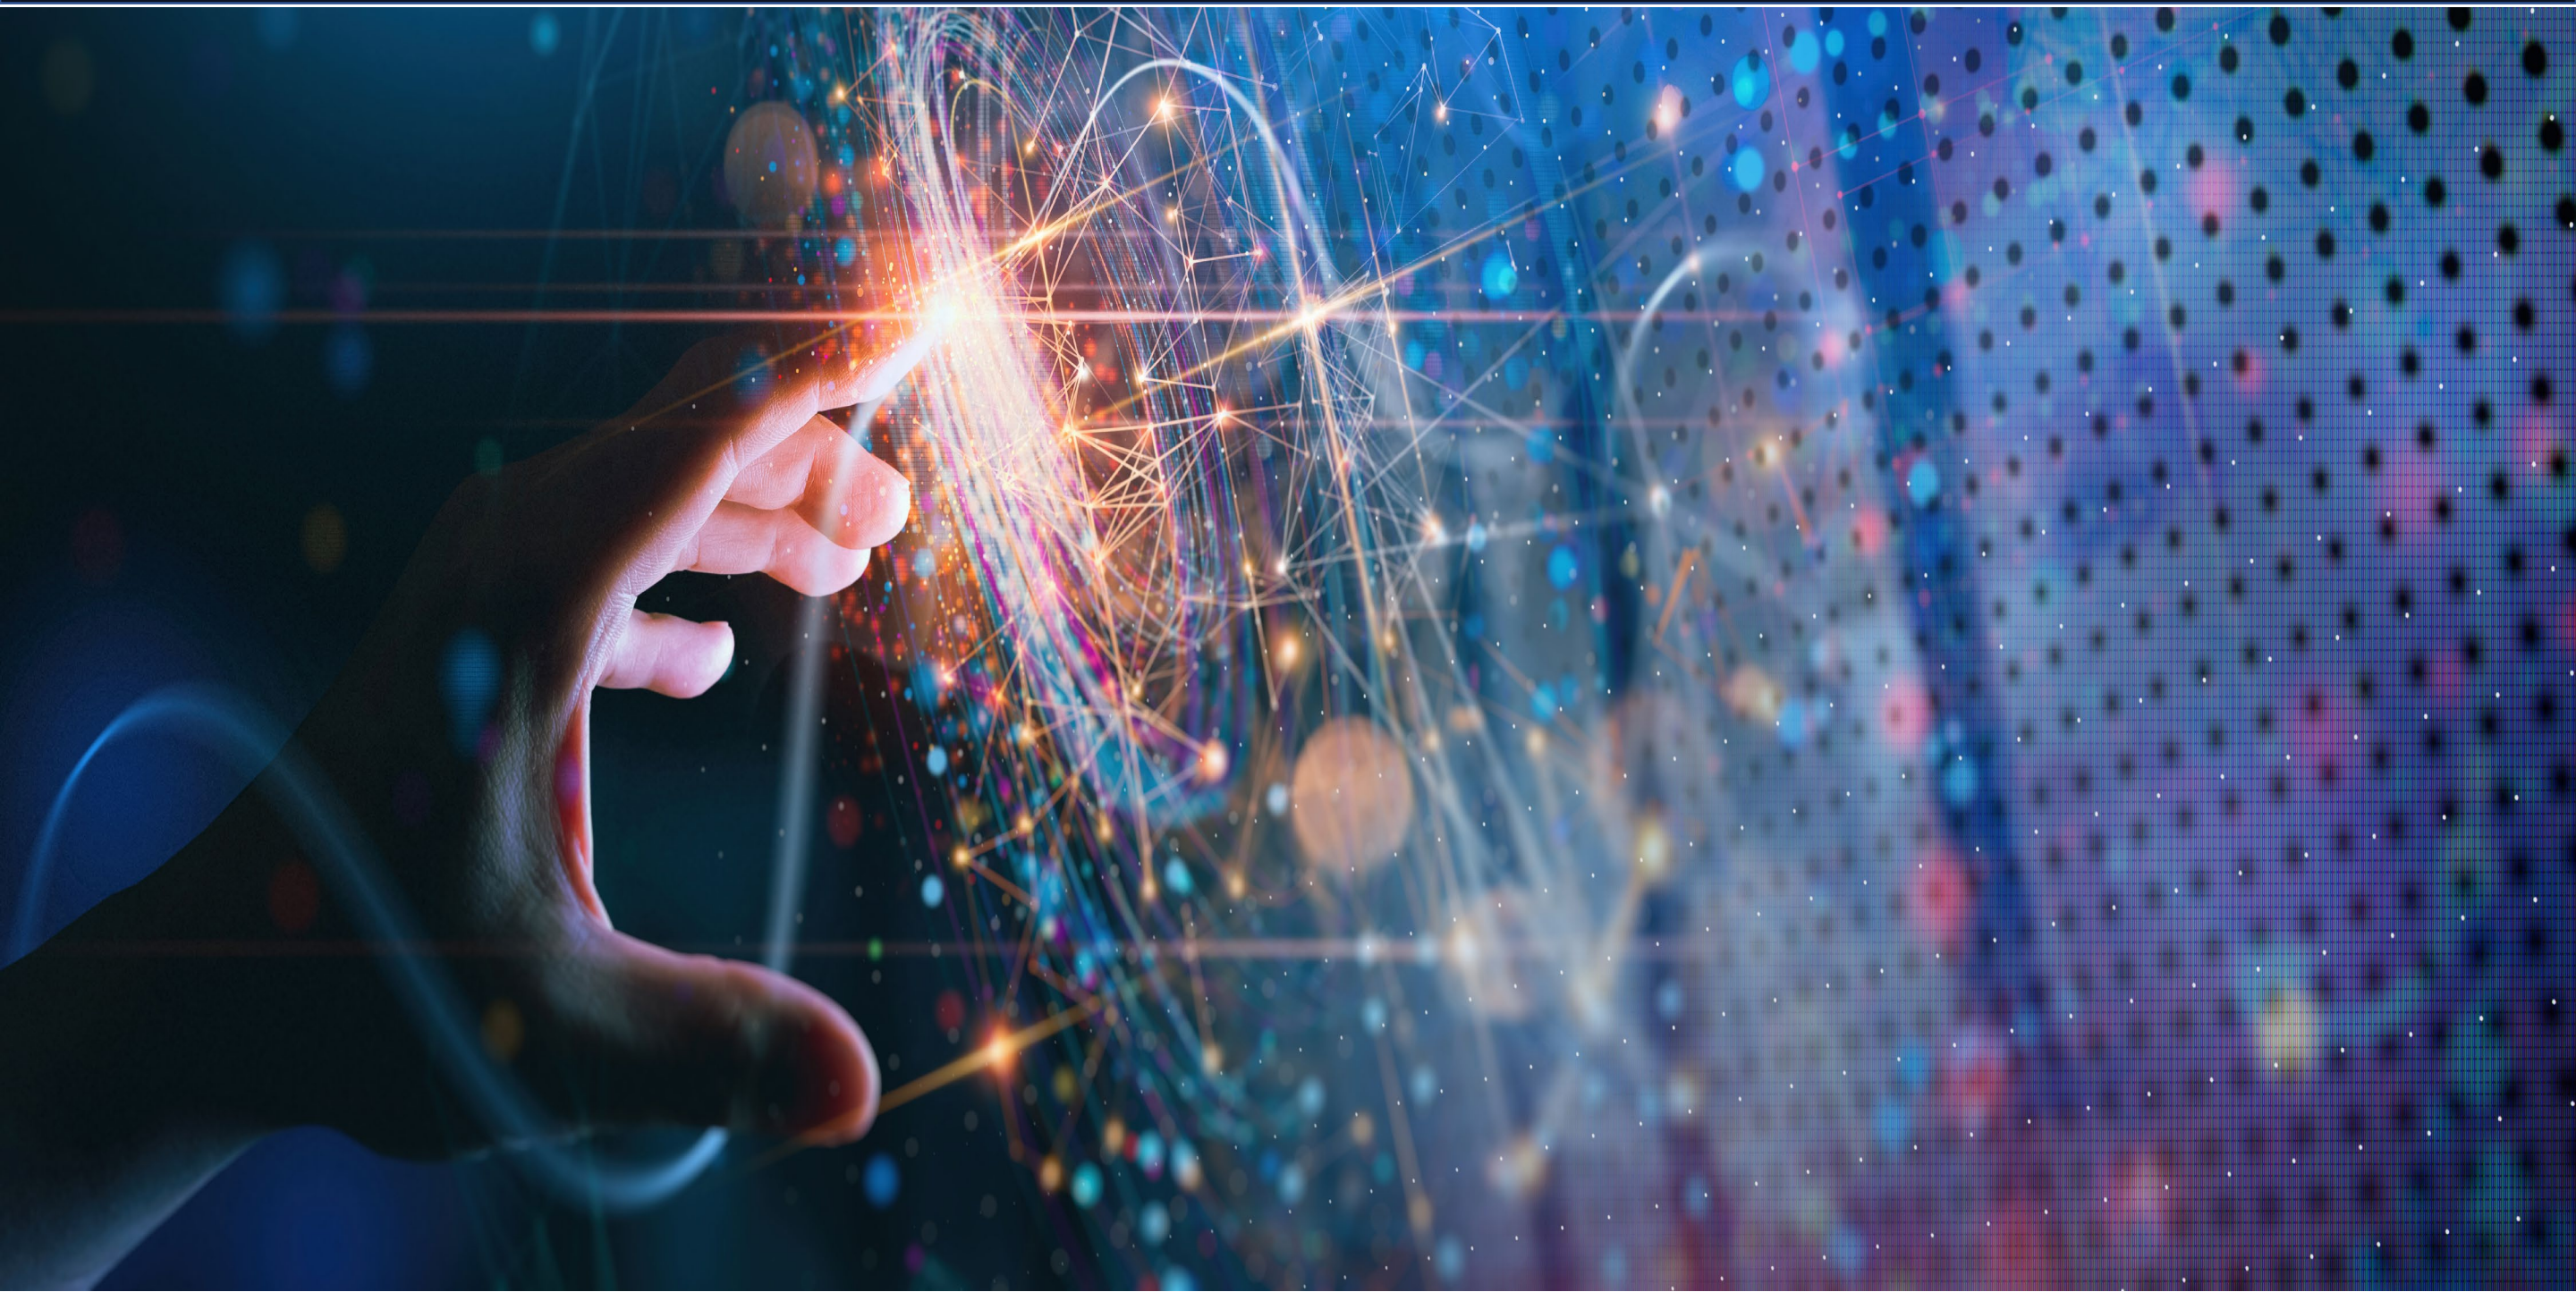
Para detectar los defectos en las carrocerías pintadas se utiliza un arco de visión (ASP).

Se ha trabajado en el desarrollo de un prototipo que permite conocer de forma automática en qué defecto está trabajando el operario exactamente.
