## Pinturas

### Proceso automático de lijado en húmedo de superficies verticales de la carrocería

#### NT065

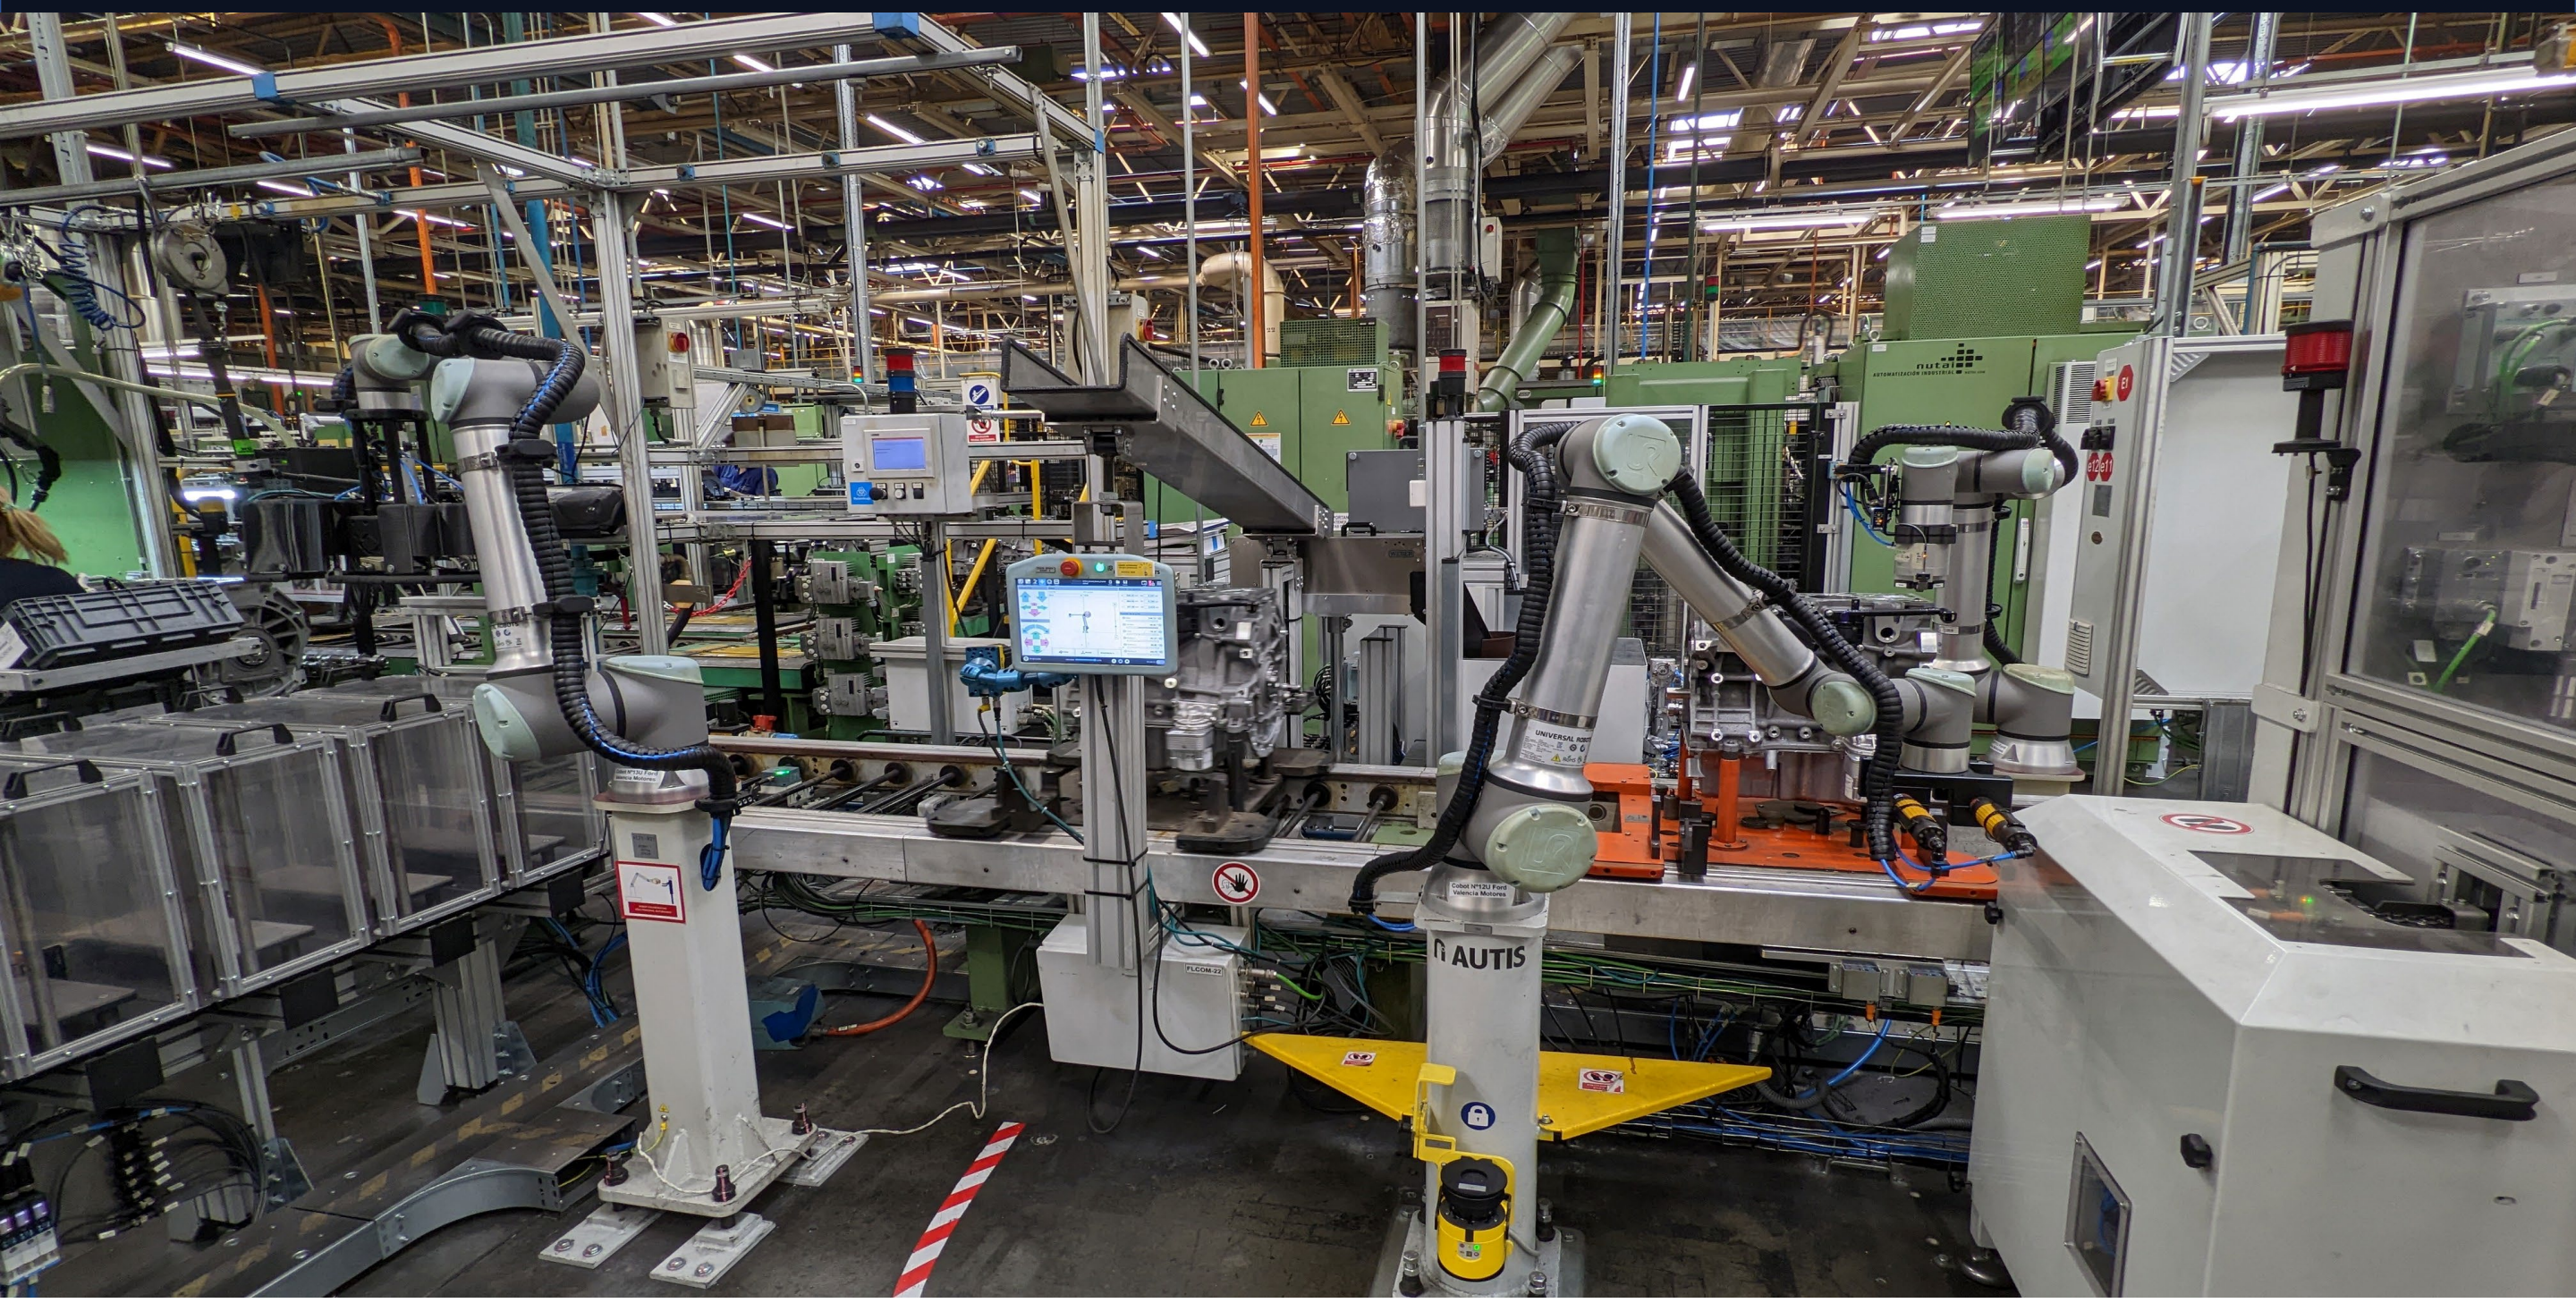
La solución es la instalación de un sistema automático con robots de lijado en húmedo, justo después de los baños de cataforesis y antes de las duchas de agua, para poder limpiar el polvo de lija antes de la entrada en los hornos.
