Pinturas

Inteligencia Artificial para clasificación de defectos en pintura

NT078

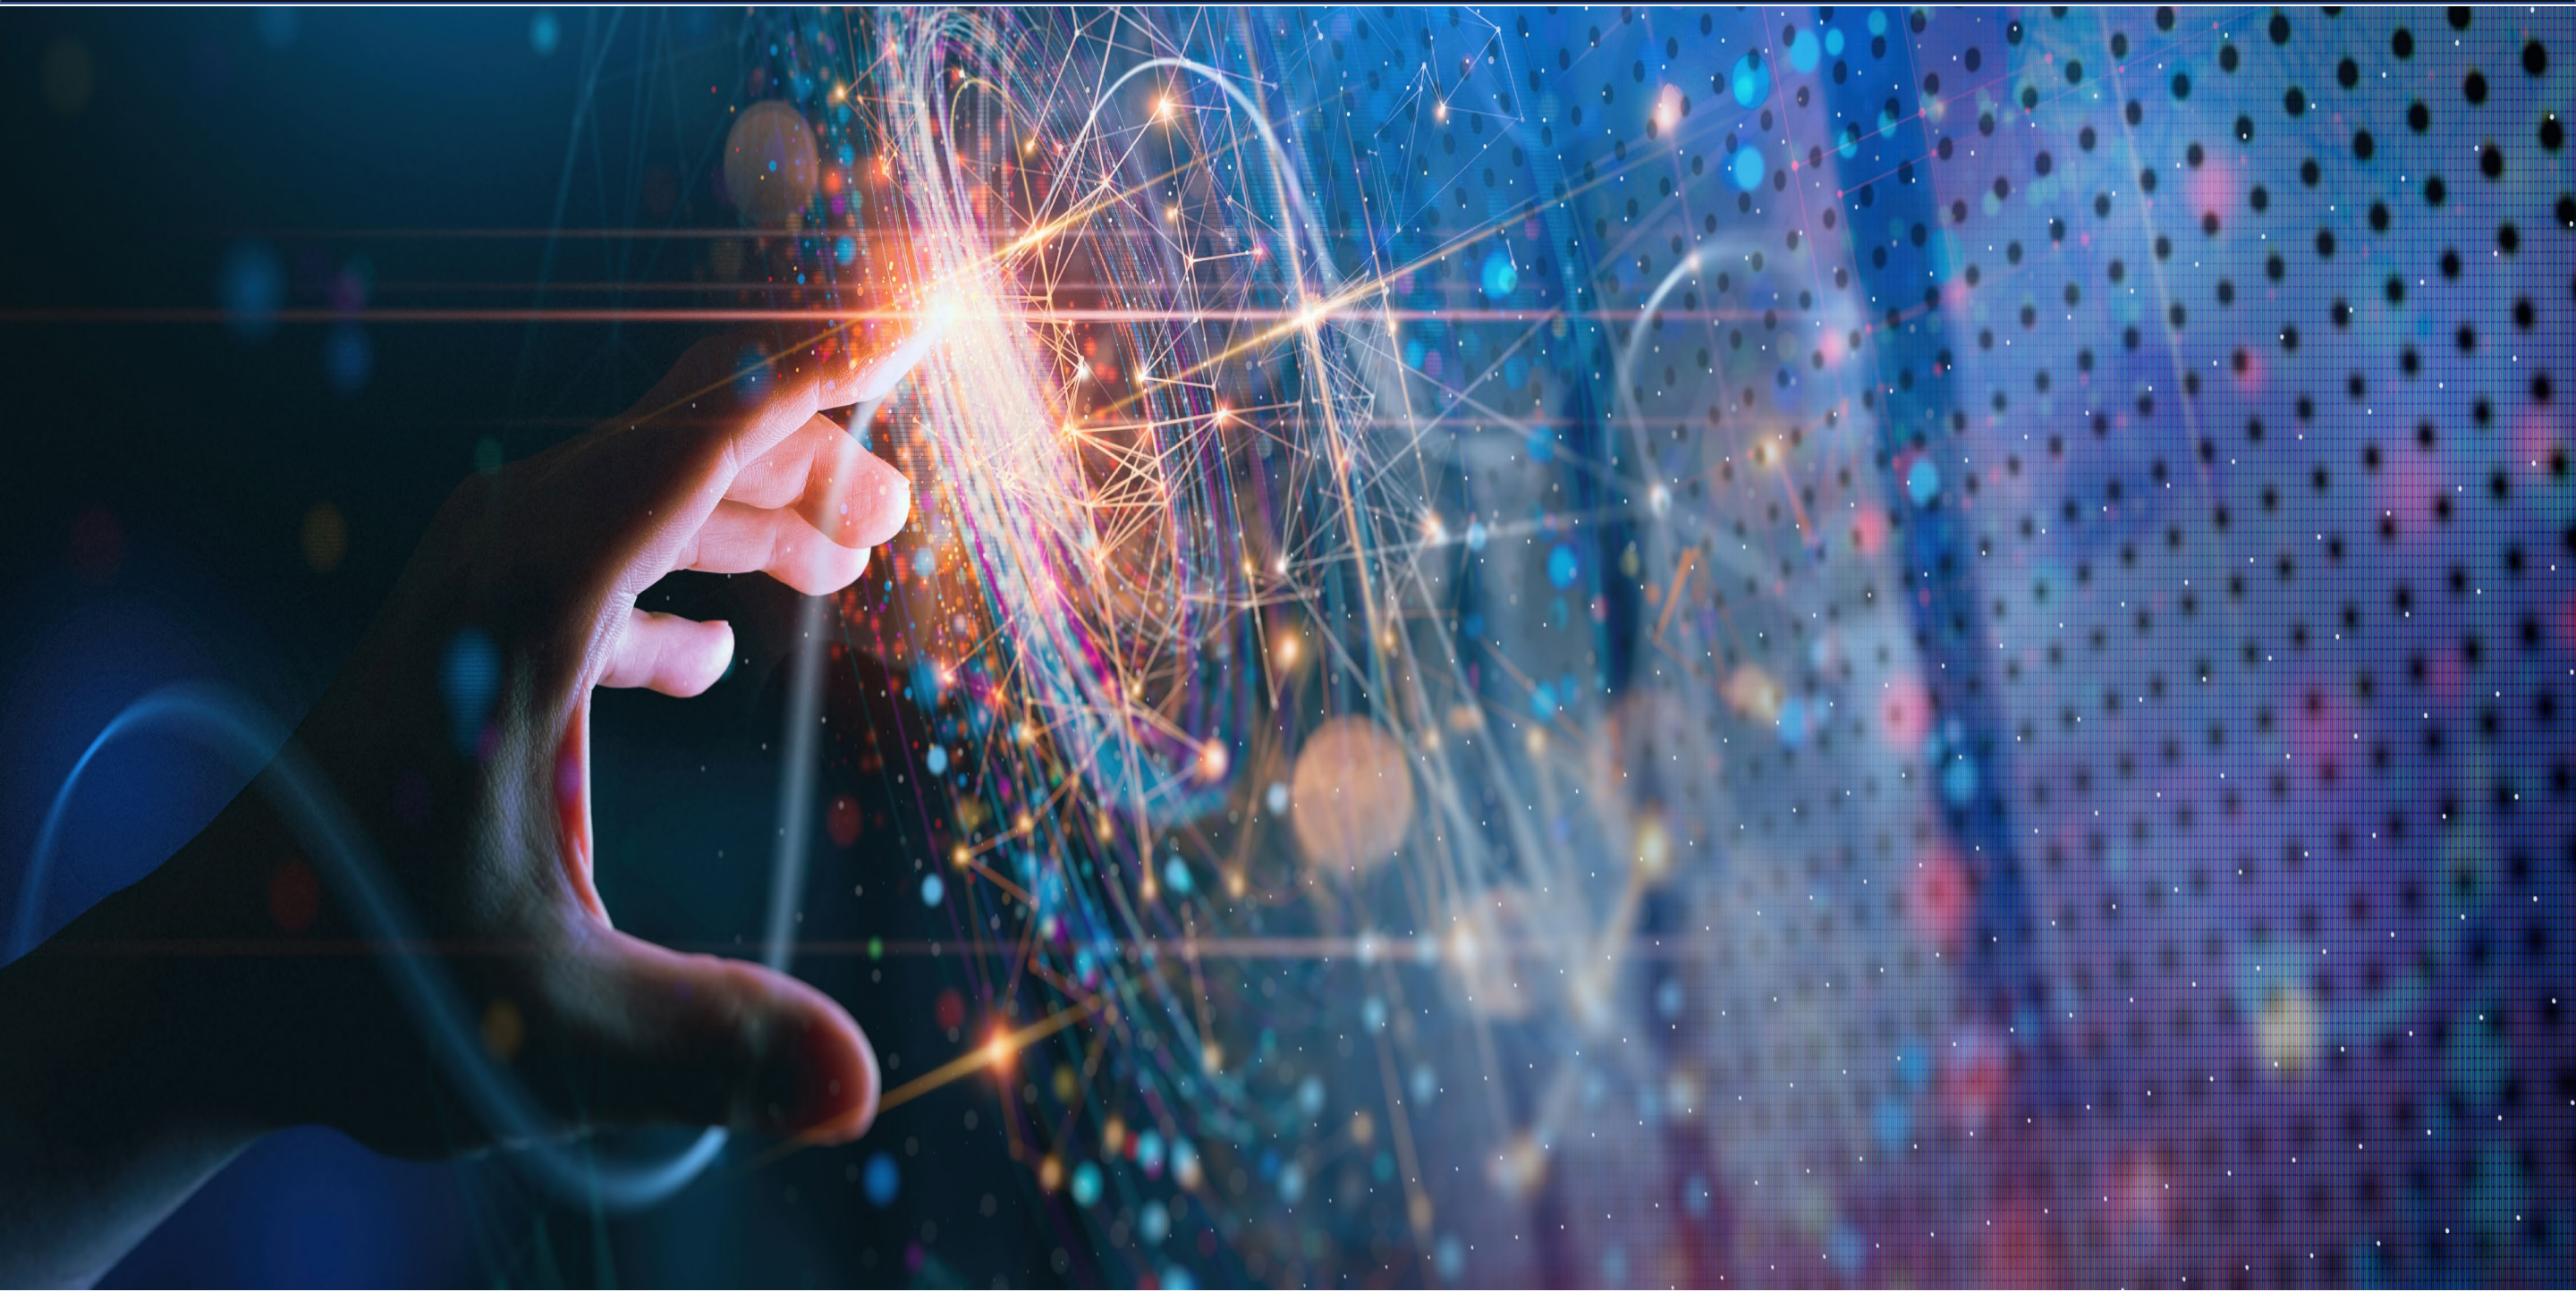
Ford dispone de un sistema de visión artificial que cuenta con 33 cámaras dispuestas en arco que realizan más de 40.000 imágenes de la carrocería a su paso.

Estas imágenes se procesan a tiempo real para detectar imperfecciones de la carrocería de hasta 0,2 mm de diámetro. Una vez detectados los defectos, el sistema de visión envía al robot la información de su tamaño y posición para que lleve a cabo el proceso de reparación.
