Montaje

Desarrollo de nuevo sistema de identificación del cristal trasero del vehículo

NT128

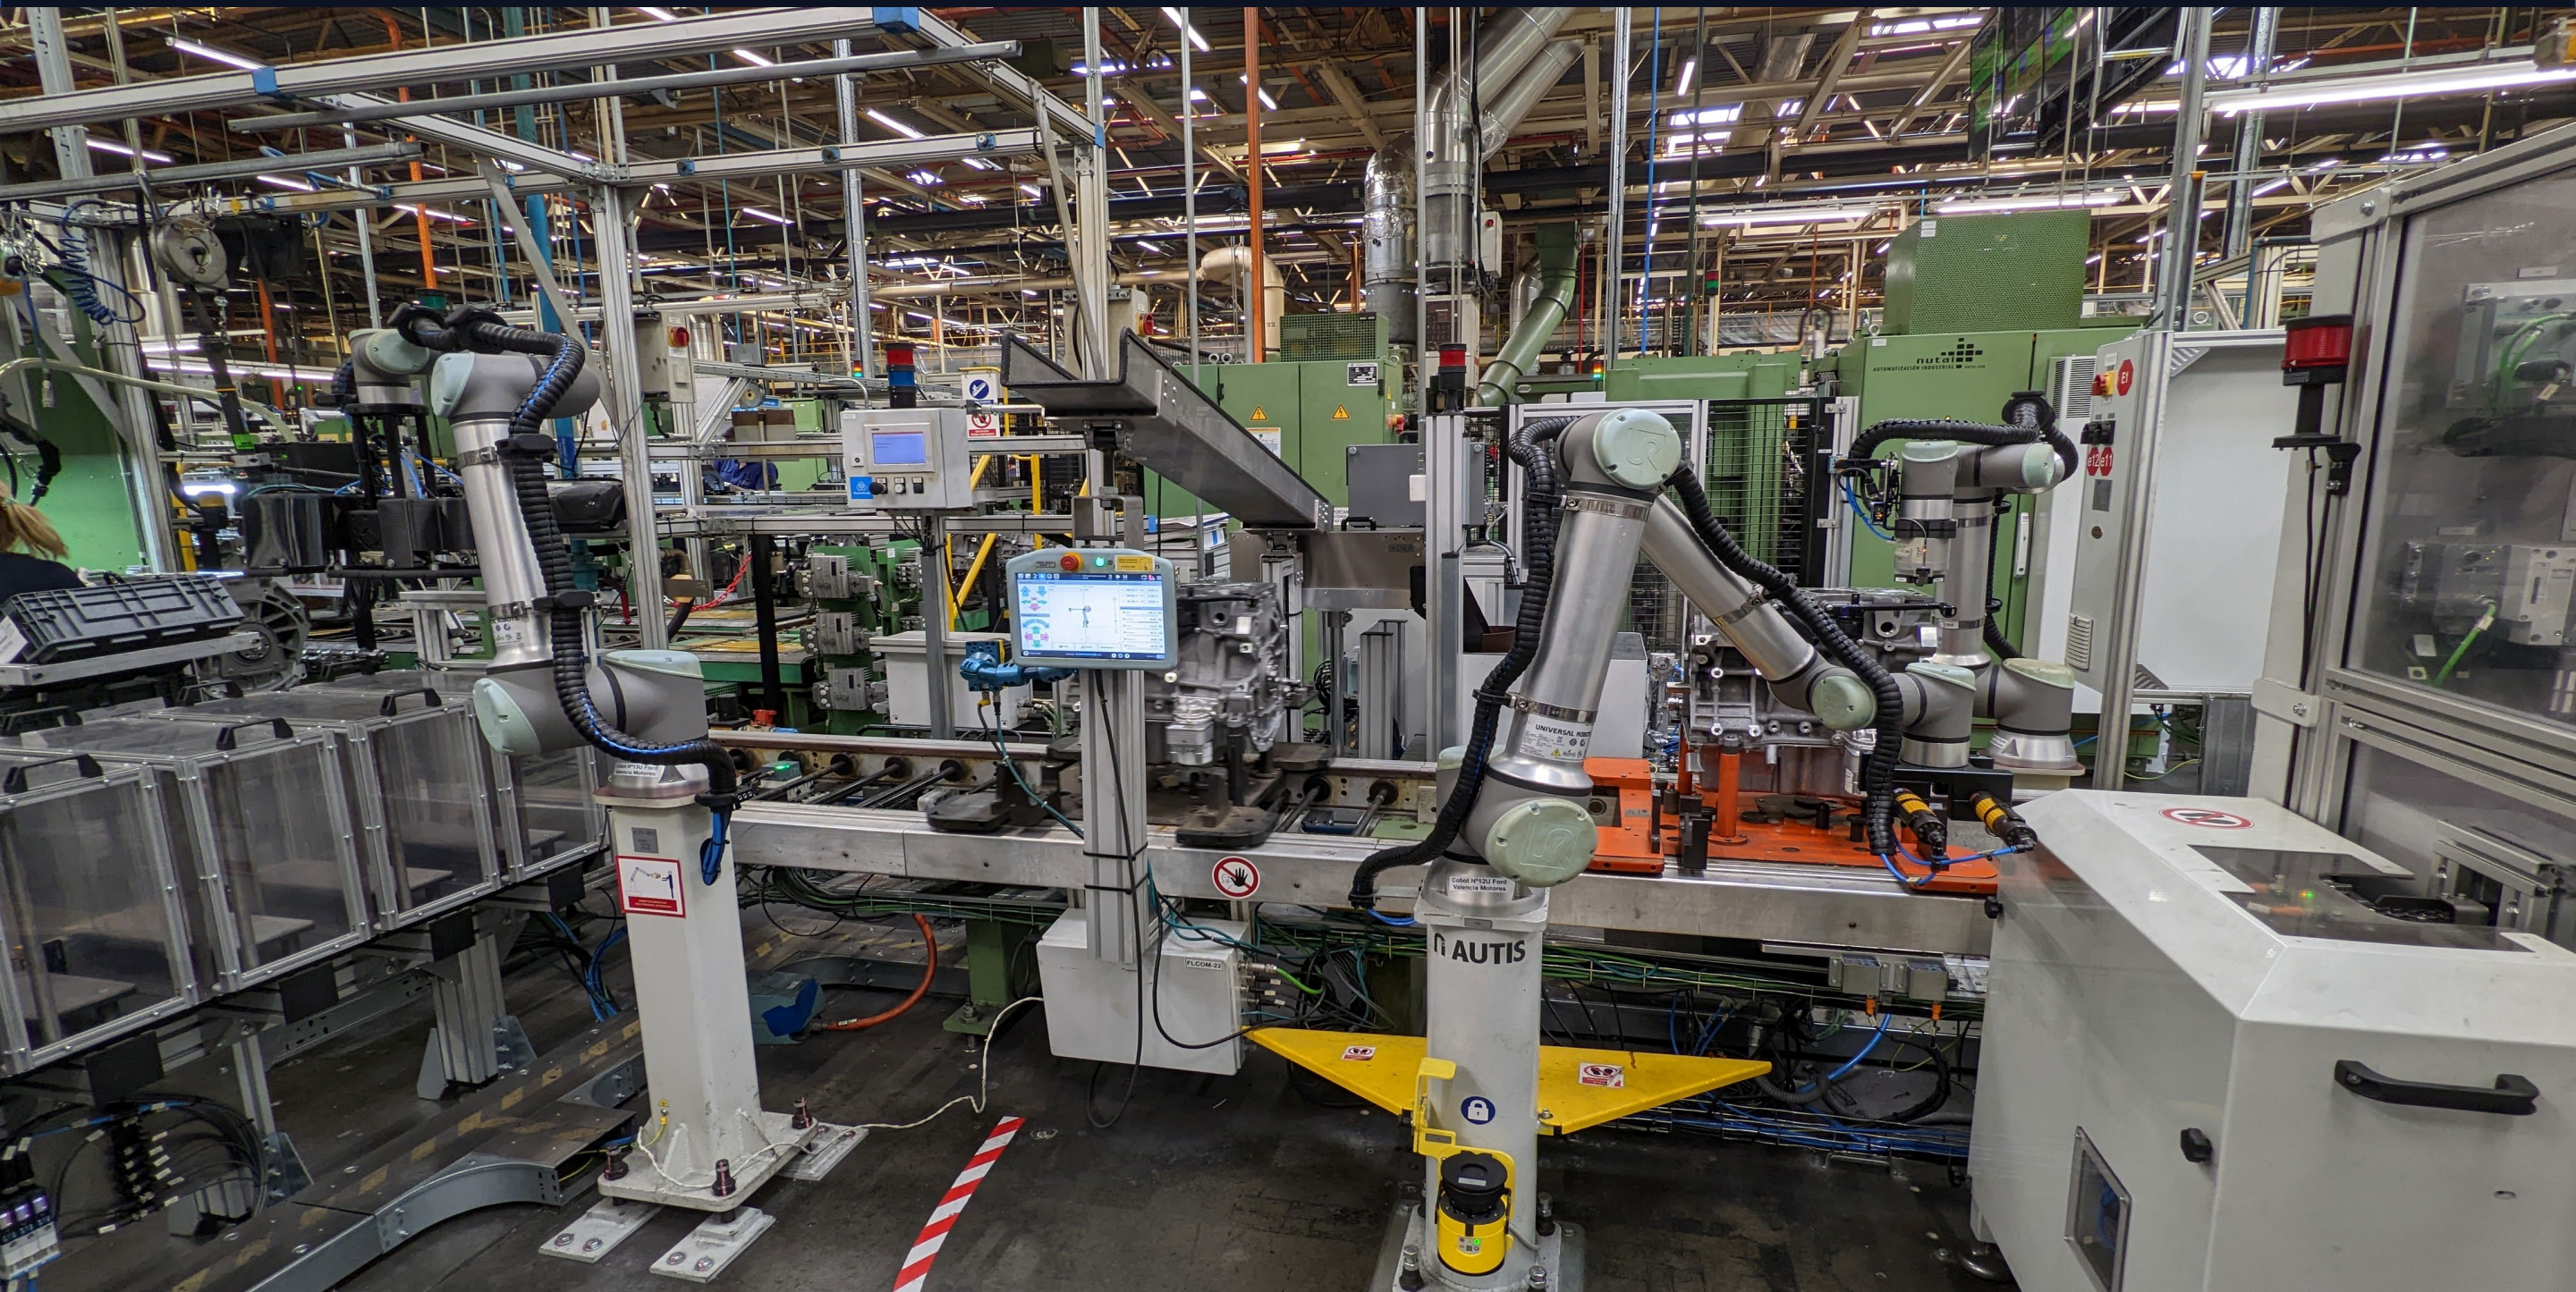
El nuevo sistema cuenta con una estación de chequeo del tipo de custodia en el *gripper* (pinza).

Tras la extracción del cristal del rack, el robot acude a esta estación para validar el cristal que lleva.
