Mejora de la eficiencia en la secuenciación de la línea 8XY del Kuga

NT241

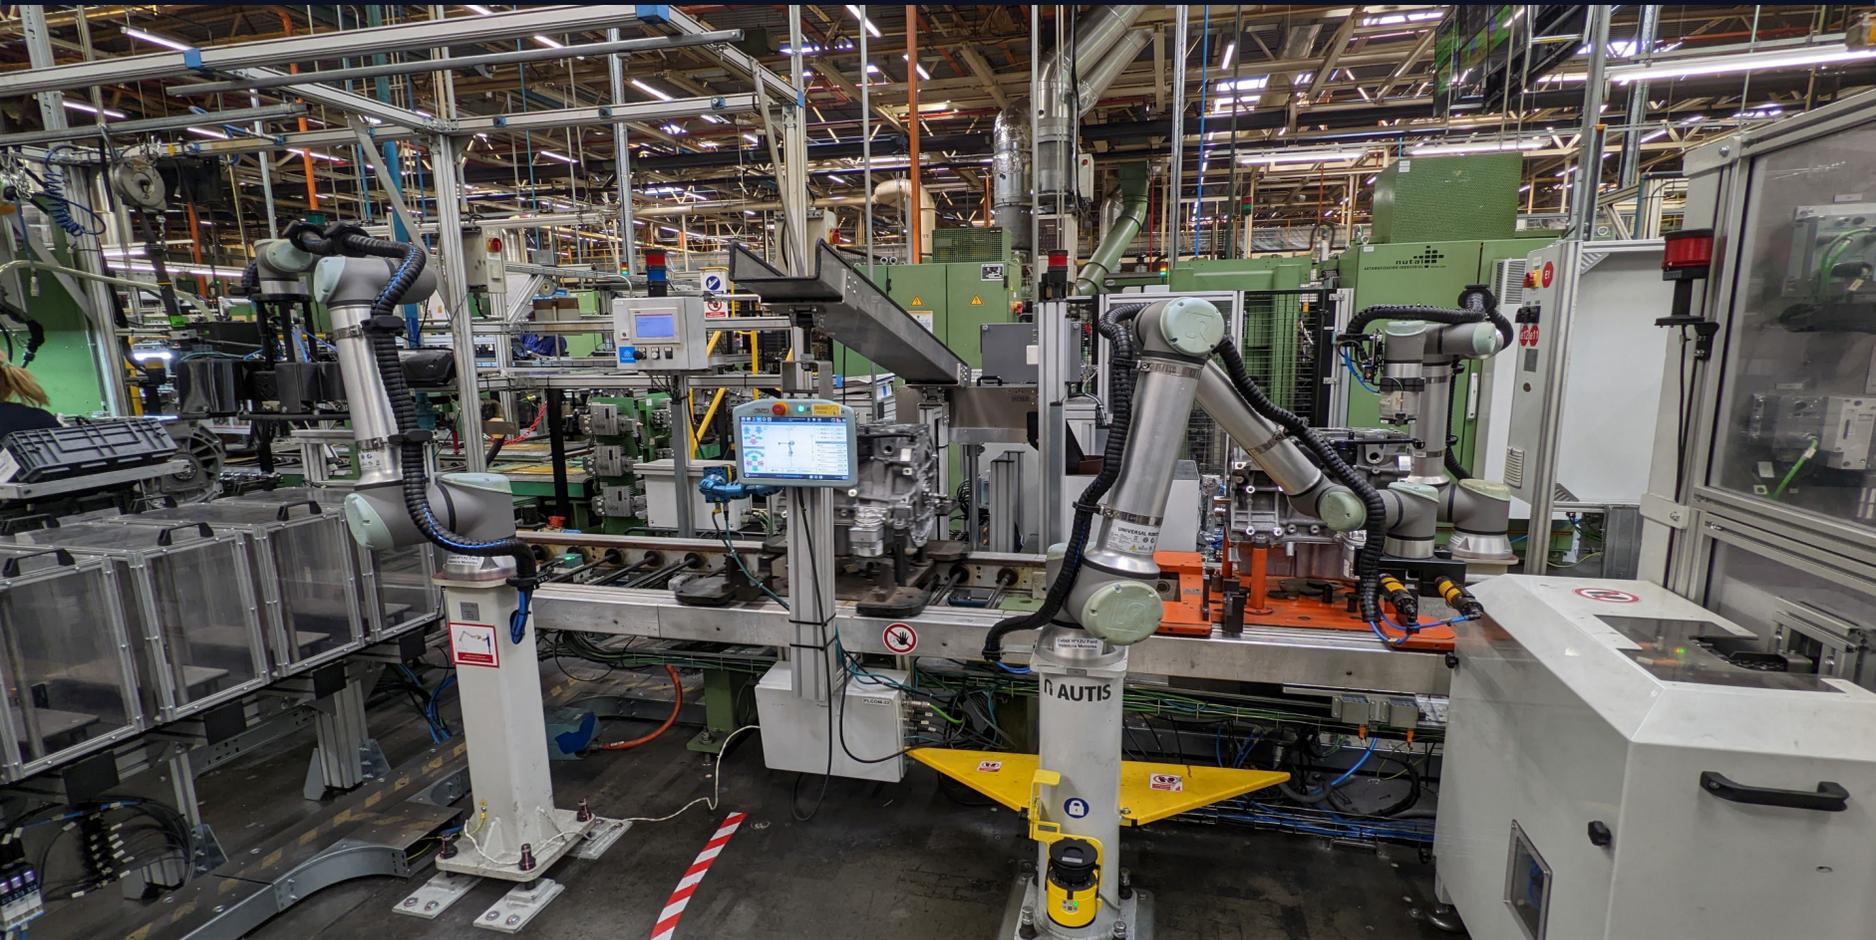
El robot 60R1 de la planta de Carrocerías era capaz de coger y comparar una serie de piezas de diferentes lugares (línea 8N) y posteriormente almacenarlas o servir las a otra parte de la línea (línea 8XY) o al buffer.
