Montaje

Chequeo fuga de motores mediante UV y cámara inteligente

NT221 (proyecto realizado en colaboración con INFAIMÓN)

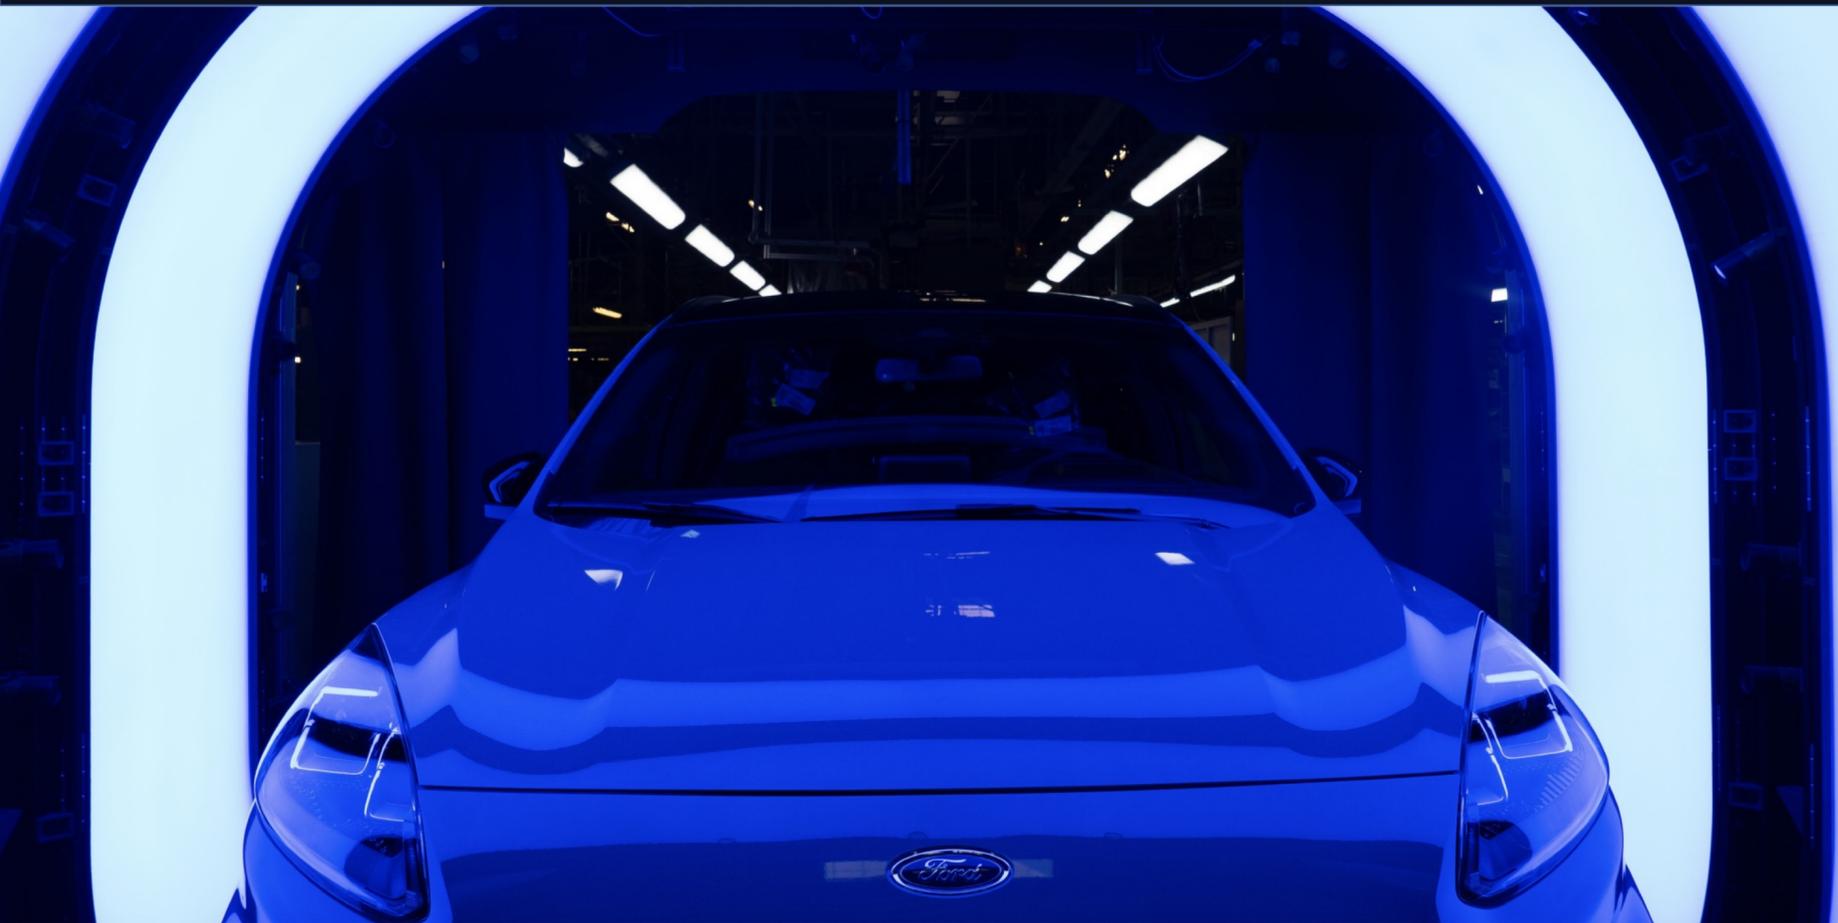
Este aditivo se activa cuando entra en contacto con la luz UV y aparece blanco en la imagen que capta la cámara, mientras que, si no lleva ese aditivo, se ve negro.
