## Pinturas

### Detección de fugas en robots de pintura

#### NT225

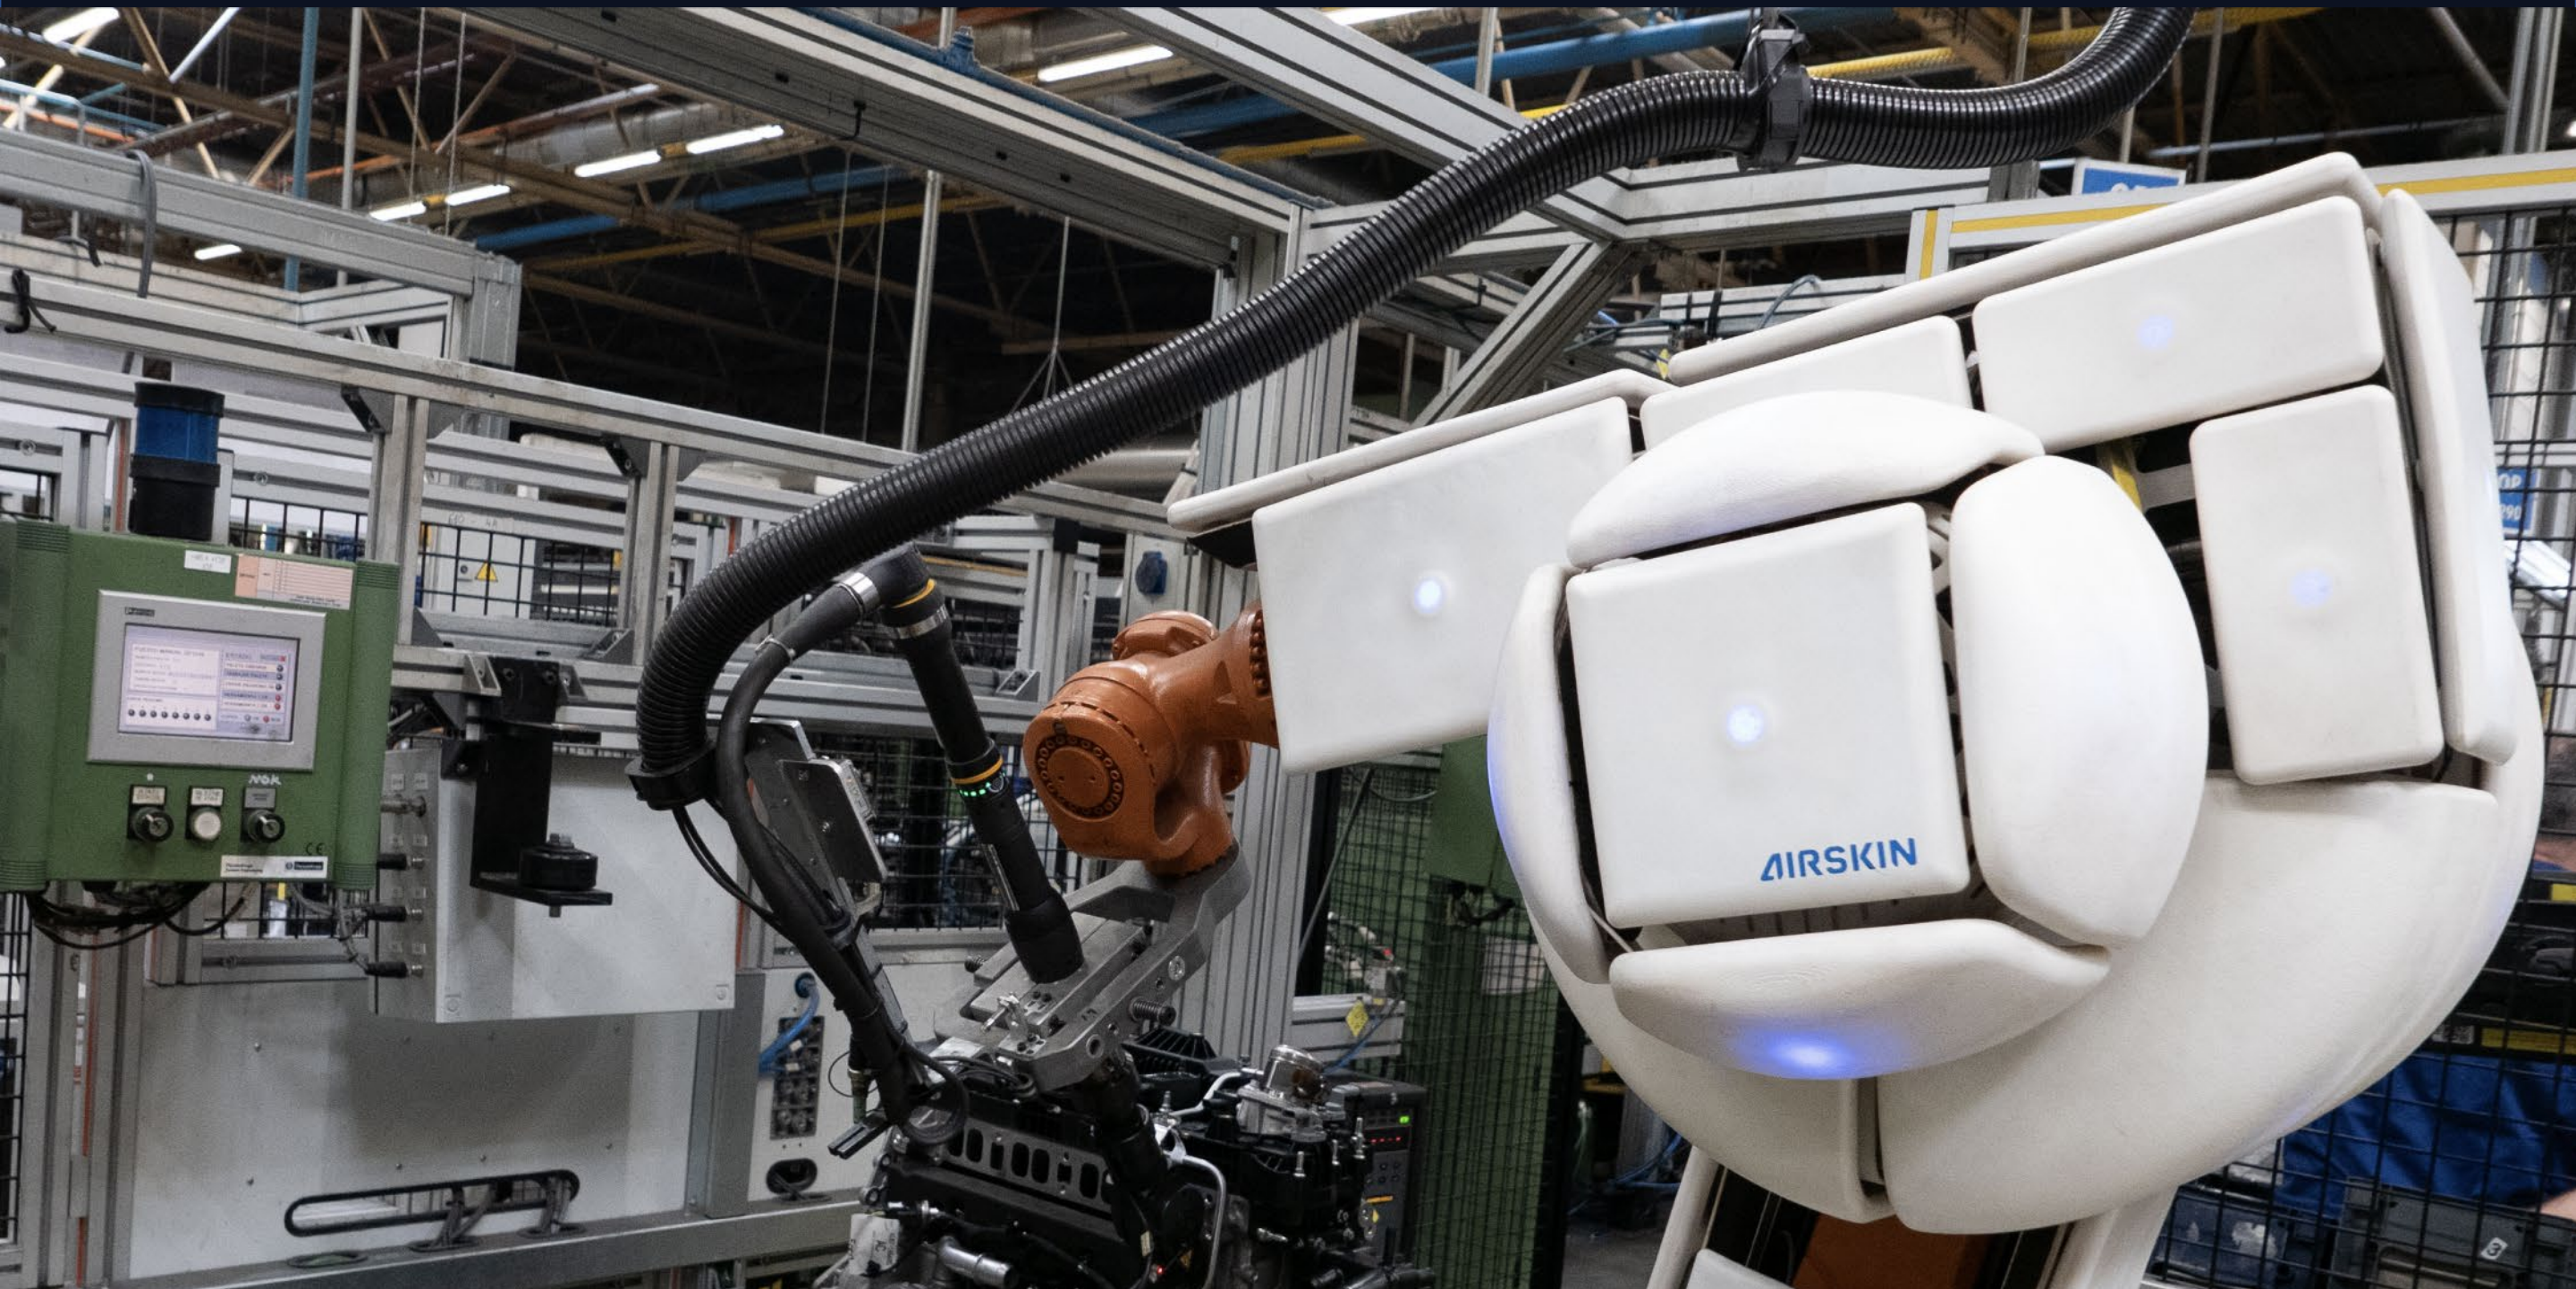
El objetivo de esta actuación ha consistido en desarrollar una solución para monitorizar los dos presostatos instalados antes y después de la bomba en el circuito.

Es decir, se activa una entrada digital al PLC por cada circuito de disolvente, y se compara con la orden de salida del PLC. De esta manera, si hay orden de salida y se detecta presión estática, da un fallo, y, si no se ha dado orden de abrir y hay presión dinámica, la válvula se ha quedado abierta cuando no debería.
