## Montaje

### Chequeo en profundidad marcado VIN mediante luz estructurada

NT258 (proyecto realizado en colaboración con INFAIMÓN y MECANIZADOS)

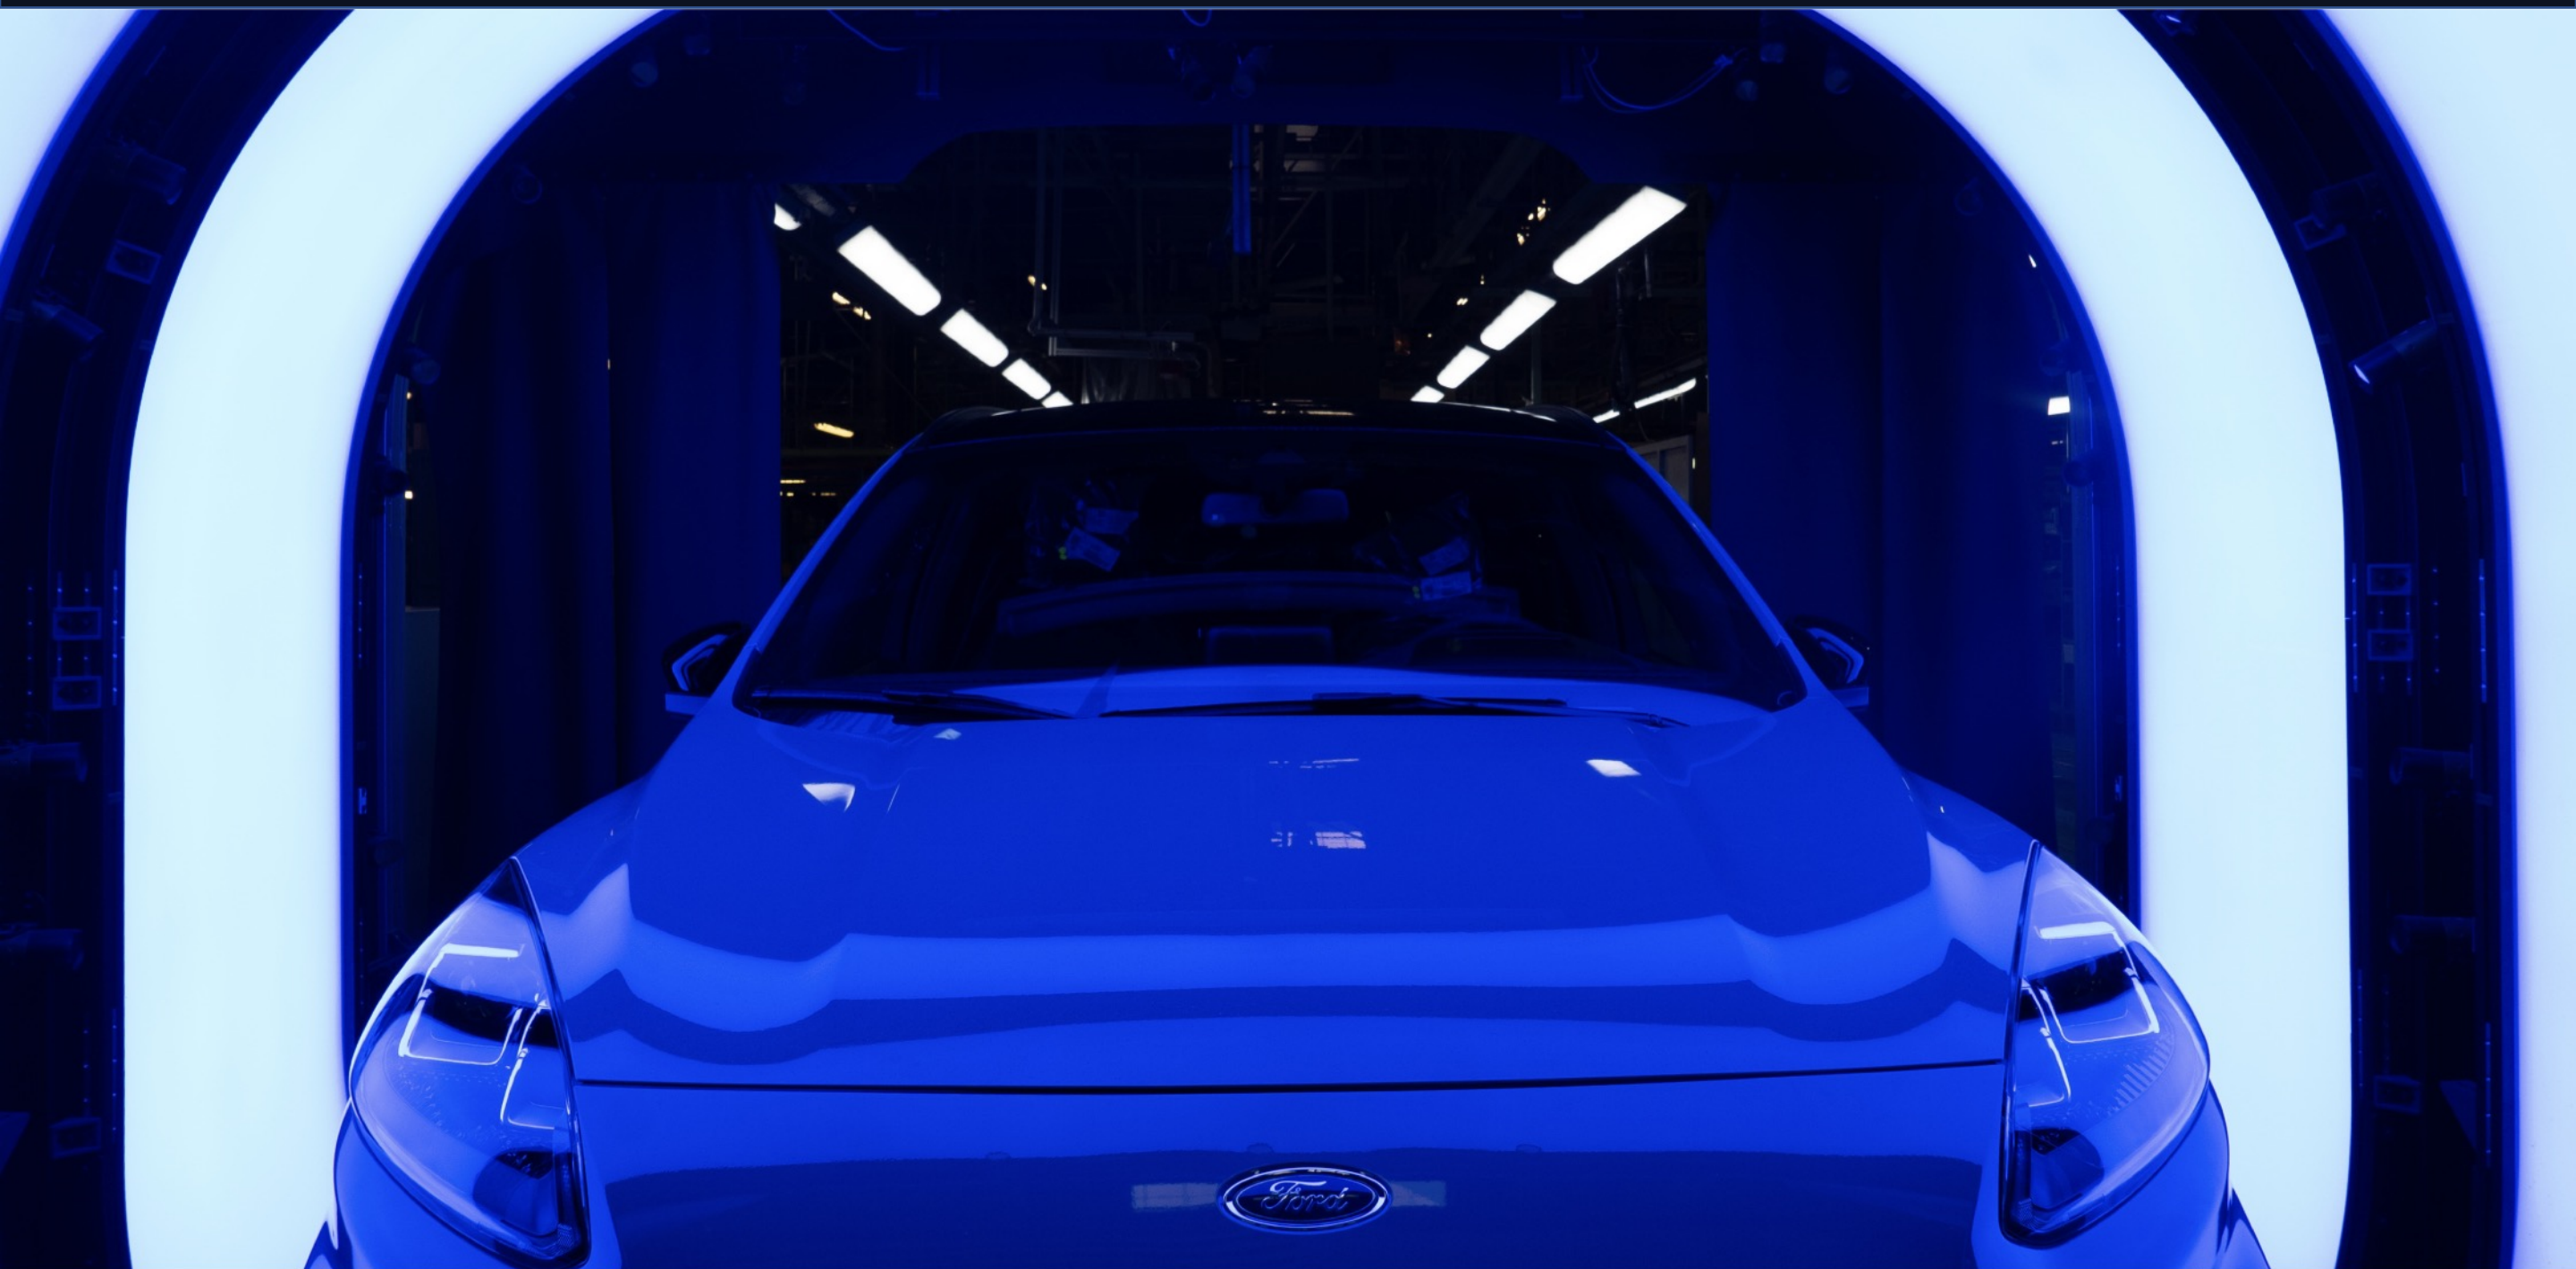
La solución debía permitir generar un patrón de luz y mediante dos cámaras crear una nube de puntos 3D que posteriormente se procesase y permitiera analizar el resultado obtenido.

Pese a que se disponía ya de una tecnología de chequeo de profundidad del VIN mediante perfilómetro con resultados satisfactorios, esta tecnología implicaba un movimiento del robot para la captura. En el caso del modelo KUGA no era posible aplicar esta tecnología con movimiento de robot debido a las interferencias en el proceso de fabricación dentro de la línea puesto que golpearía con los pilares del coche.

Los riesgos tecnológicos del proyecto radicaban principalmente en que la solución diseñada no permitiera obtener la misma resolución en los caracteres centrales que en los exteriores.

Se está trabajando en mejorar la solución desarrollada puesto que es necesaria la misma precisión y repetitividad en todos los casos (0,02 mm).
